# 能登半島地震を踏まえた島根原子力発電所の 確認結果について

2024年7月

中国電力株式会社

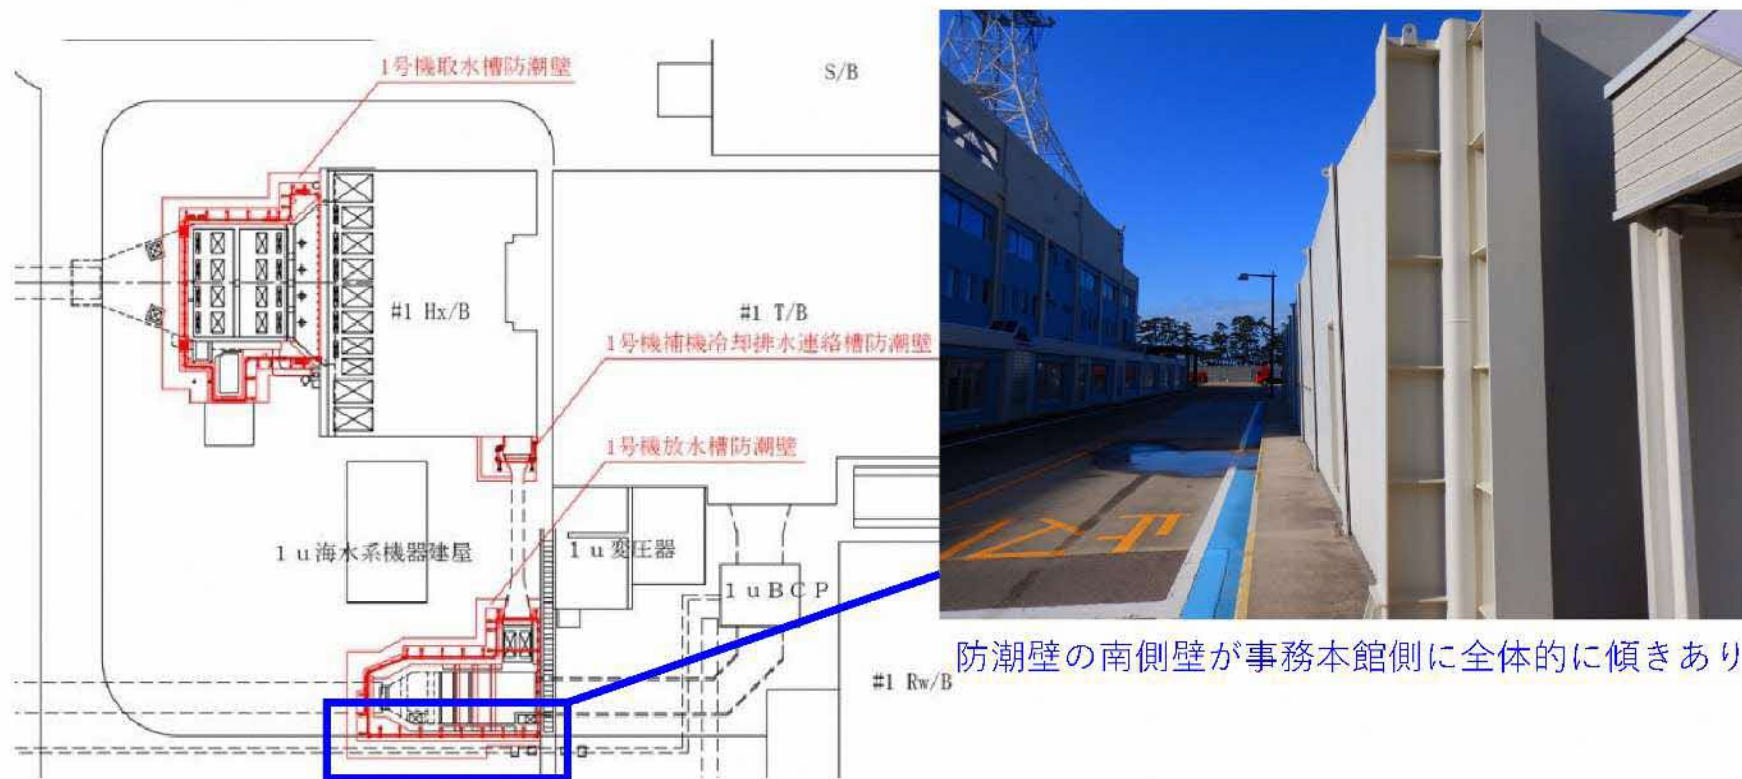
1号機 放水槽防潮壁の傾き

| 項目 | 志賀原子力発電所 | 島根原子力発電所2号機 |
|---|---|---|
| 6.<br>防潮壁の傾き | <ul style="list-style-type: none"> <li><u>放水槽の周囲（全周約108m）に津波対策として設置した鋼製の防潮壁（高さ4m）の南側壁が、地震の影響により数cm 程度傾斜</u><br/>（傾きが確認された南側の壁以外の壁は健全であり、倒壊の恐れなし）</li> </ul> <p>【別紙1－1参照】</p> | <ul style="list-style-type: none"> <li>島根2号機取水槽除じん機エリアの周囲（全周約102m）に津波対策として志賀原子力発電所の防潮壁に相当する鋼製の防水壁（高さ；2.5m～3.5m）を設置</li> <li>当該防水壁は、岩着である取水槽に支持され、<u>基準地震動Ssに対して耐震性を有する設計としており、有意な傾きは発生せず、倒壊の恐れはなく、浸水防止機能を維持</u></li> </ul> <p>【別紙1－2参照】</p> |

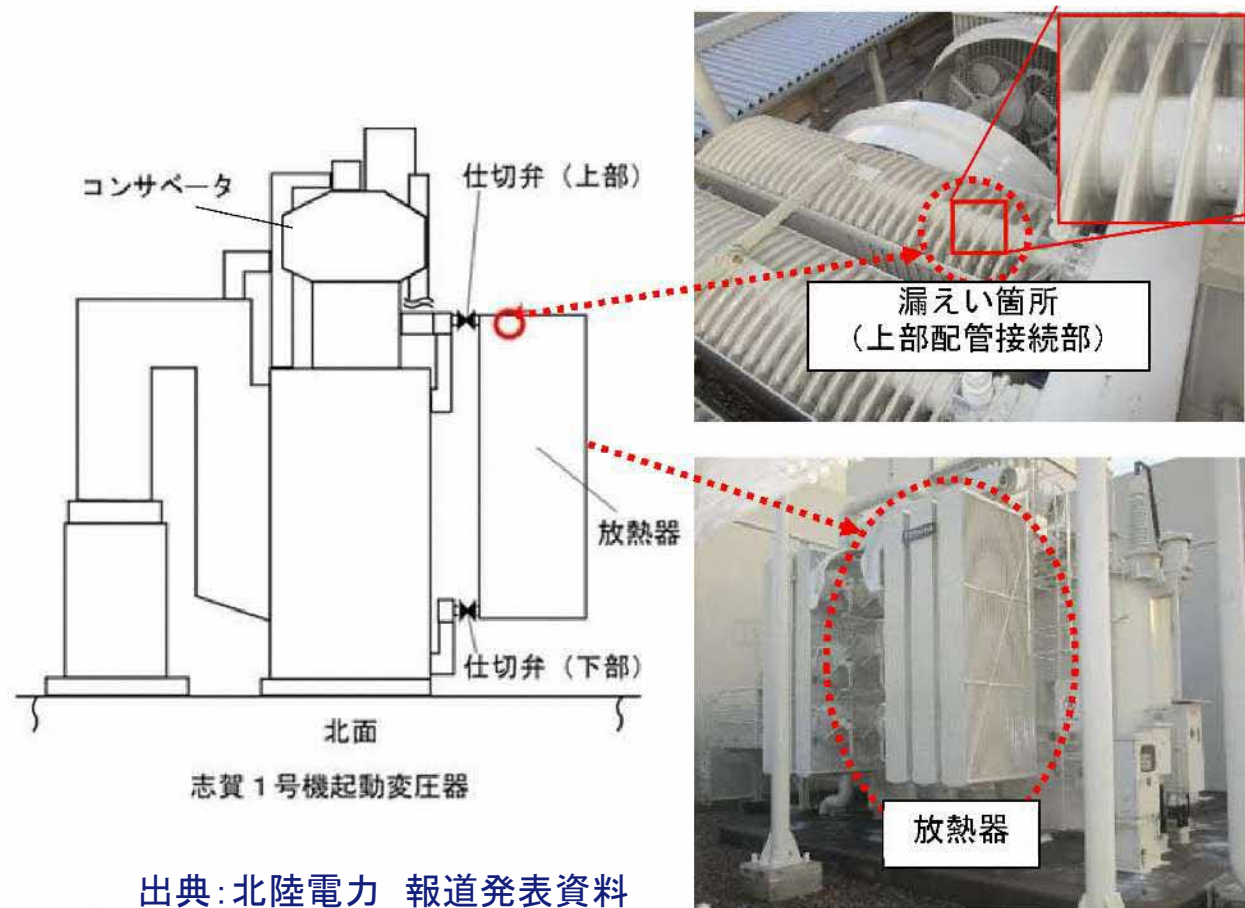
## 別紙3－1 志賀1号機 起動変圧器外観点検結果<sup>(21)</sup>

| 項目 | 志賀原子力発電所 | 島根原子力発電所2号機 |
|---|---|---|
| 9.<br>変圧器からの<br>油漏れ | <p>(1号機)</p> <ul style="list-style-type: none"> <li>起動変圧器から絶縁油の油漏れが約3,600リットル発生</li> <li>点検の結果、放熱器上部配管接続部の損傷を確認【別紙3-1参照】</li> <li><u>絶縁油は堰内に収まっており、外部への影響なし</u></li> <li><u>火災の発生なし</u></li> </ul> <p>(2号機)</p> <ul style="list-style-type: none"> <li>主変圧器から絶縁油の油漏れが約19,800リットル発生</li> <li>点検の結果、冷却器上部配管接続部の損傷を確認【別紙3-2参照】</li> <li>噴霧消火設備が起動</li> <li><u>火災の発生なし</u>(当初、火災が発生と通報したが訂正)</li> <li>励磁電源変圧器の絶縁油が約100リットル(推定)漏えい</li> <li><u>絶縁油は堰内に収まっており、外部への影響なし【別紙3-3参照】</u></li> <li>一部の部品に共振が発生したことが原因と推定し、共振を抑制する等の対策を予定</li> </ul> | <ul style="list-style-type: none"> <li>島根2号機における油入変圧器は以下のとおり <ul style="list-style-type: none"> <li>➢ 主変圧器</li> <li>➢ 所内変圧器</li> <li>➢ 起動変圧器</li> <li>➢ 予備変圧器</li> </ul> </li> <li>上記の油入変圧器における放熱器や冷却器の接続配管について、地震による損傷は否定できない</li> <li><u>油入変圧器は、防油堤内に設置しており、仮に油が漏えいしても防油堤内部(排油溜め含む)に貯留される構造</u></li> <li>なお、島根2号機において、主発電機の励磁装置に用いる励磁変圧器は乾式変圧器であり、絶縁油不使用</li> </ul> |

志賀1号機起動変圧器の外観点検の結果、No. 4放熱器上部配管接続部の損傷を確認した。また、放圧板の動作および変圧器本体上部にあるコンサベータ内のゴム袋の損傷を確認した。

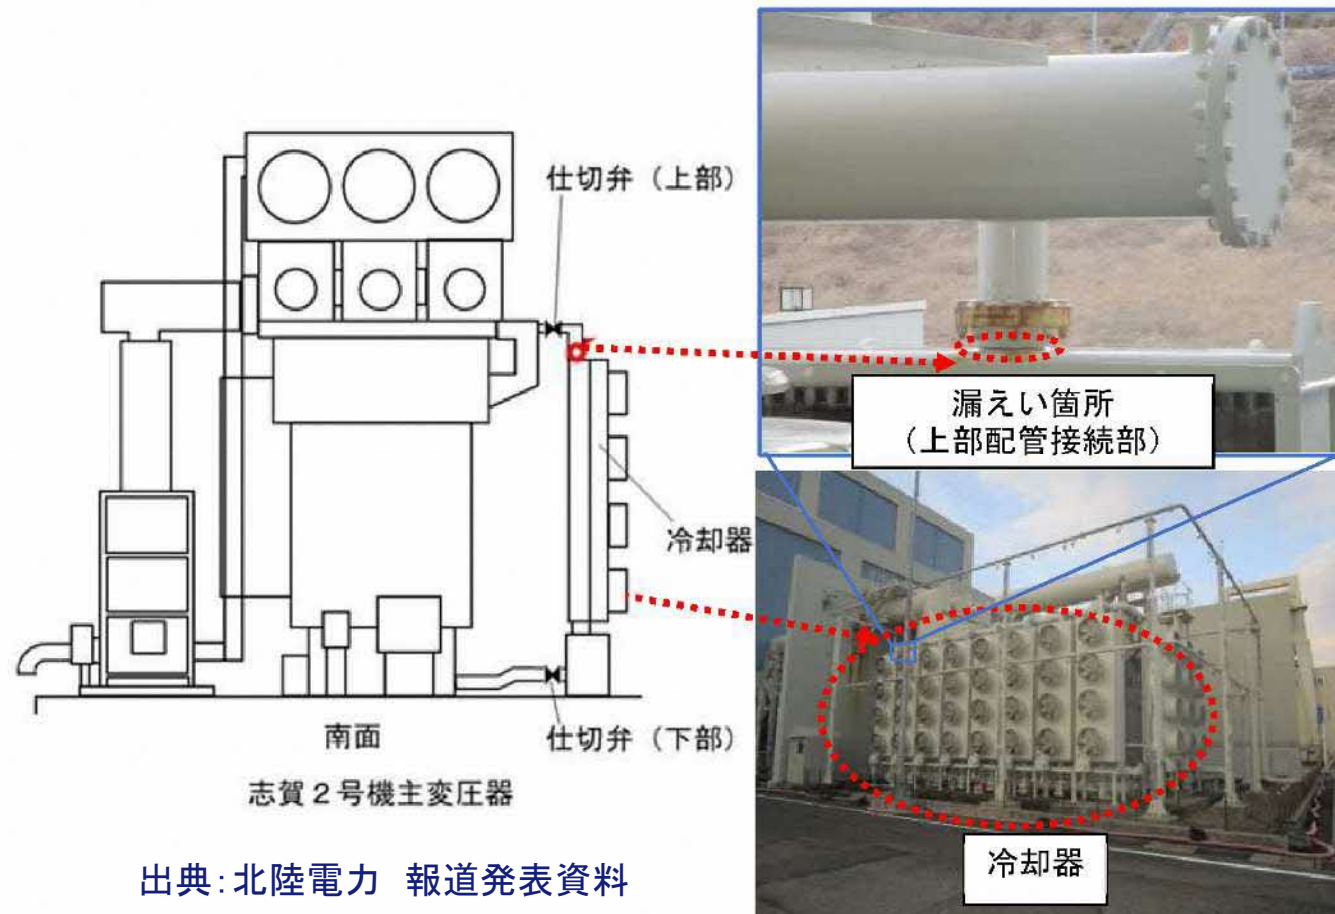
志賀2号機主変圧器の外観点検を行った結果、No. 11 冷却器上部配管接続部の損傷を確認した。また、No. 1～No. 10 冷却器上部配管接続部の塗装ひび割れおよびコンサベータと放圧管を接続する配管の損傷等を確認した。絶縁油の燃焼等の火災発生を示す形跡は認められなかった。なお、志賀2号機主変圧器の油中ガス分析を実施した結果、変圧器の内部故障の兆候を示すガスが検出された。

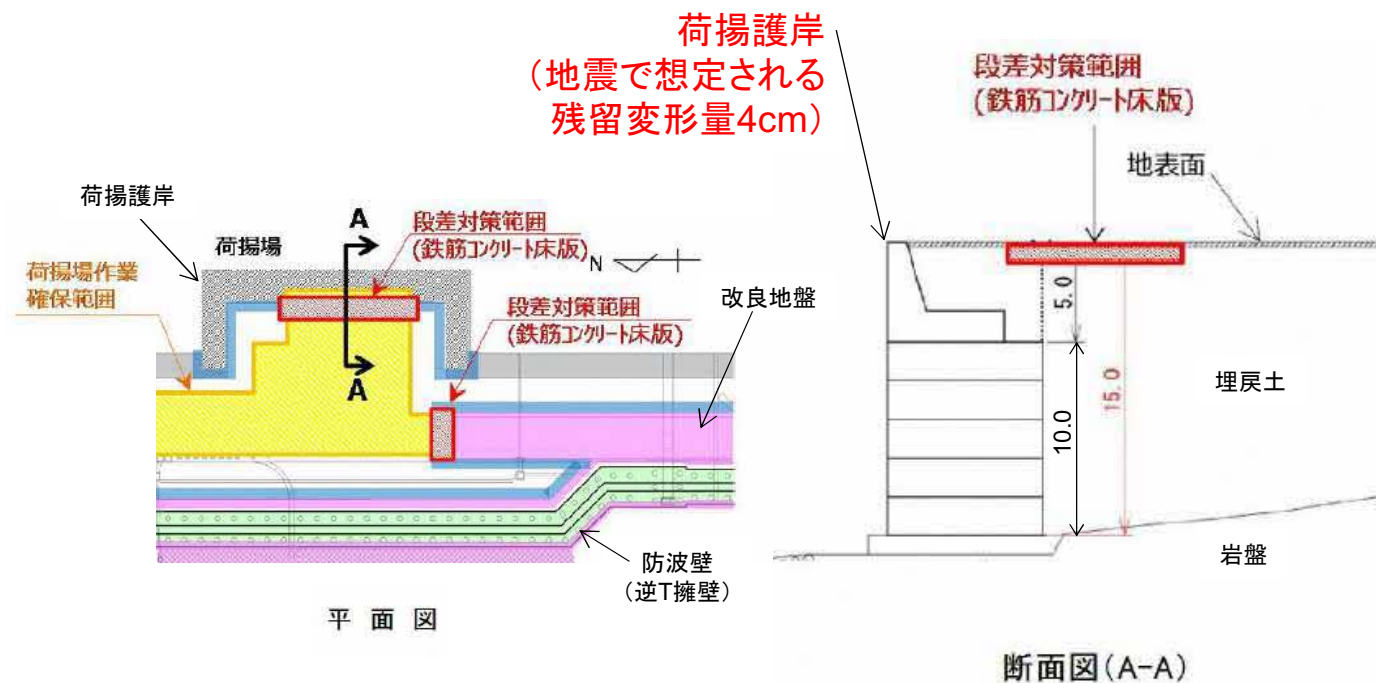
# 別紙5－1 【島根】荷揚場の段差対策

| 項目 | 志賀原子力発電所 | 島根原子力発電所2号機 |
|---|---|---|
| 17.<br>物揚場のコン<br>クリート舗装<br>部の段差が<br>発生 | <ul style="list-style-type: none"> <li>物揚場のコンクリート舗装部において、地震の影響により段差が発生</li> </ul> | <ul style="list-style-type: none"> <li>荷揚場のコンクリート舗装部において、地震の影響により一部に最大40cm程度の段差が発生する可能性を想定</li> <li>段差が発生した場合、復旧作業（砕石敷設等）を行い段差を解消するが、これには一定の時間がかかることから、予め鉄筋コンクリート床版を設置し、荷揚場作業に係る車両・資機材退避の確実性を向上</li> <li>荷揚護岸については、地震の影響による残留変形量は最大4cmであり、限界値※以下であることを確認しているため、荷揚場は地震後も使用可能</li> </ul> <p>※ 30cm<br/>（港湾の施設の技術上の基準・同解説の係留施設の耐震強化施設の限界値を参考に設定）</p> <p>【別紙5－1参照】</p> |
