定期点検調査（その1） 橋梁諸元

点検日： 2017年10月17日

橋 梁 番 号	050002	径 間 数	2	事務所名	吉田総合センター	点 検 者	㈱荒谷建設コンサルタント
フリガナ	アヲハラバシ			所在地	雲南市吉田町吉田～雲南市吉田町吉田	責任者	福田 真佐夫
橋 梁 名	栗原橋					路線名	金屋子神社線

定期点検調書（その3） 橋梁状況写真

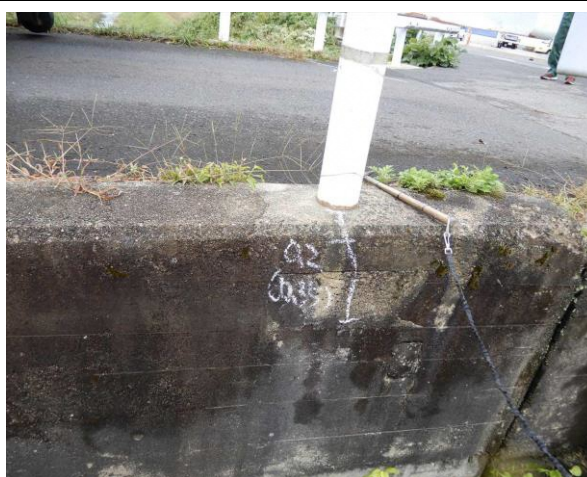
写 真 番 号	1
部 材 名	地 覆
部 材 番 号	01
損 傷 種 類	
コメント※必記	ひびわれ(L=0.35m/W=0.2mm)が発生(遠方)

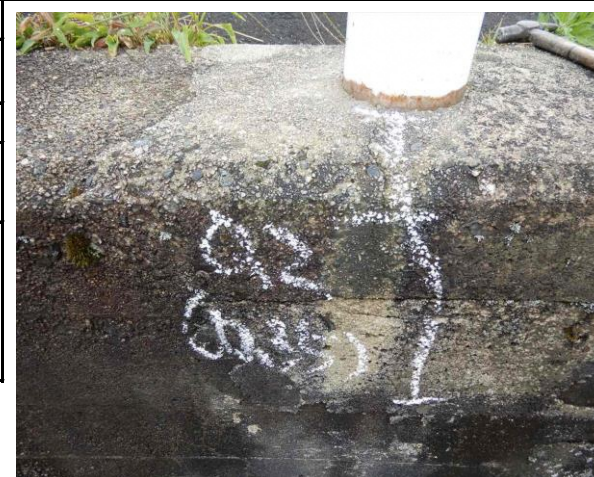
写 真 番 号	2
部 材 名	地 覆
部 材 番 号	01
損 傷 種 類	
コメント※必記	ひびわれ(L=0.35m/W=0.2mm)が発生(接写)

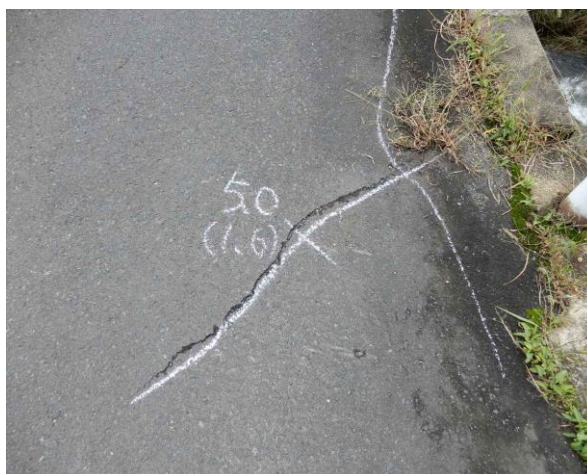
写 真 番 号	3
部 材 名	舗 装
部 材 番 号	01
損 傷 種 類	ひび割れ等
コメント※必記	ひびわれ(L=1.6m/W=5.0mm)が発生(遠方)

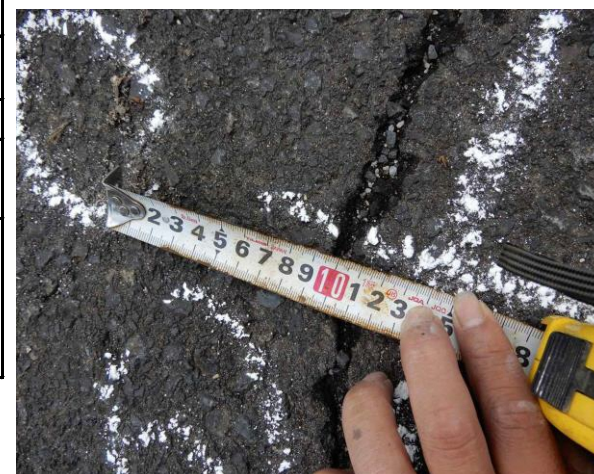
写 真 番 号	4
部 材 名	舗 装
部 材 番 号	01
損 傷 種 類	ひび割れ等
コメント※必記	ひびわれ(L=1.6m/W=5.0mm)が発生(接写)

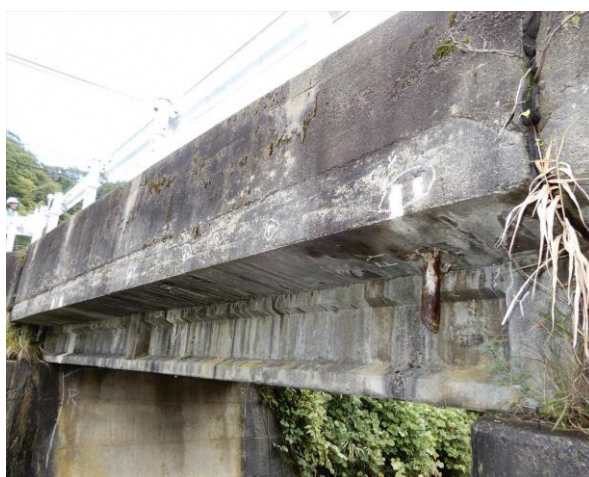
写 真 番 号	5
部 材 名	地 覆
部 材 番 号	02
損 傷 種 類	
コメント※必記	遊離石灰が発生(遠方)

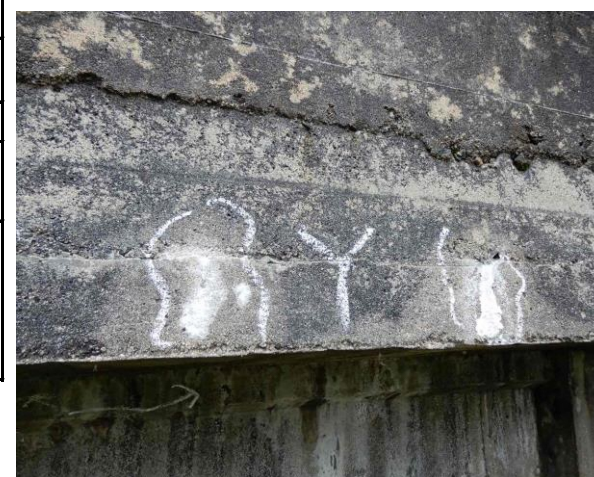
写 真 番 号	6
部 材 名	地 覆
部 材 番 号	02
損 傷 種 類	
コメント※必記	遊離石灰が発生(接写)

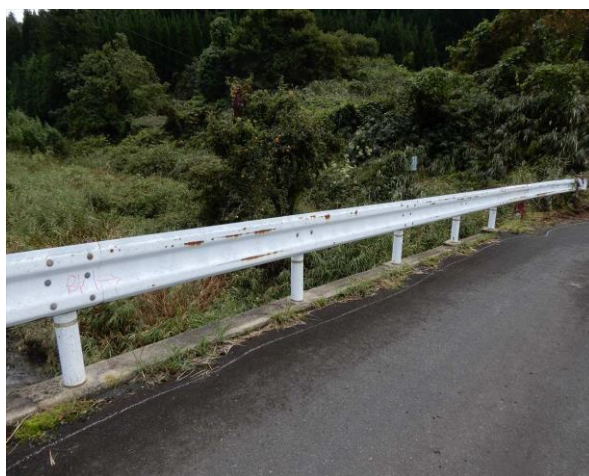
写 真 番 号	7
部 材 名	高 欄
部 材 番 号	02
損 傷 種 類	腐食
コメント※必記	防食機能の劣化が発生

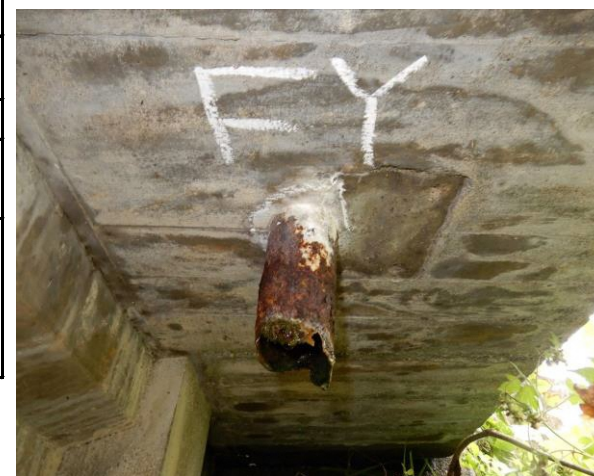
写 真 番 号	8
部 材 名	排 水 管
部 材 番 号	0101
損 傷 種 類	腐食
コメント※必記	腐食による孔食が発生

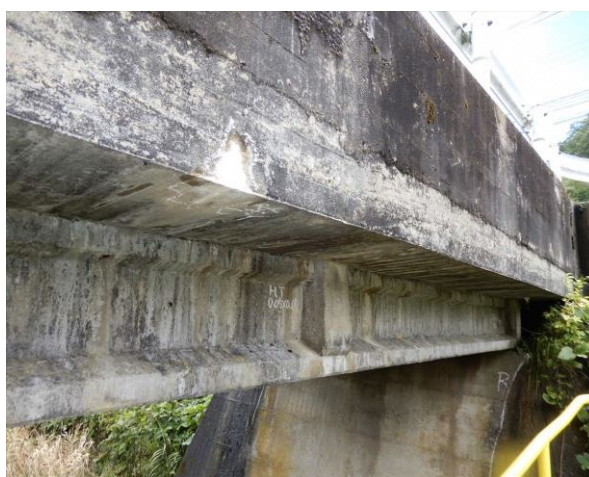
写 真 番 号	9
部 材 名	主 桁
部 材 番 号	01
損 傷 種 類	鉄筋露出
コメント※必記	鉄筋露出(0.05×0.05)が 発生(遠方)

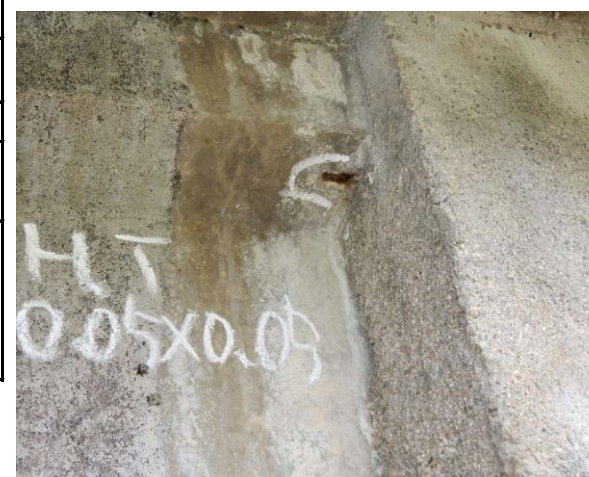
写 真 番 号	10
部 材 名	主 桁
部 材 番 号	01
損 傷 種 類	鉄筋露出
コメント※必記	鉄筋露出(0.05×0.05)が 発生(接写)

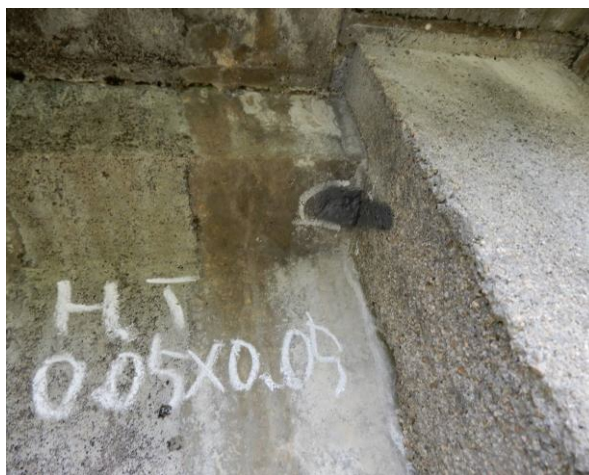
写 真 番 号	11
部 材 名	主 桁
部 材 番 号	01
損 傷 種 類	鉄筋露出
コメント※必記	鉄筋露出(0.05×0.05)が 発生(接写:補修後)

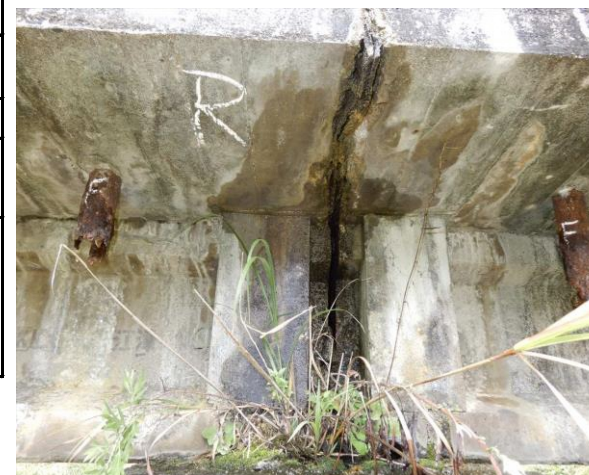
写 真 番 号	12
部 材 名	床 版
部 材 番 号	01
損 傷 種 類	漏水・遊 離石灰
コメント※必記	漏水が発生

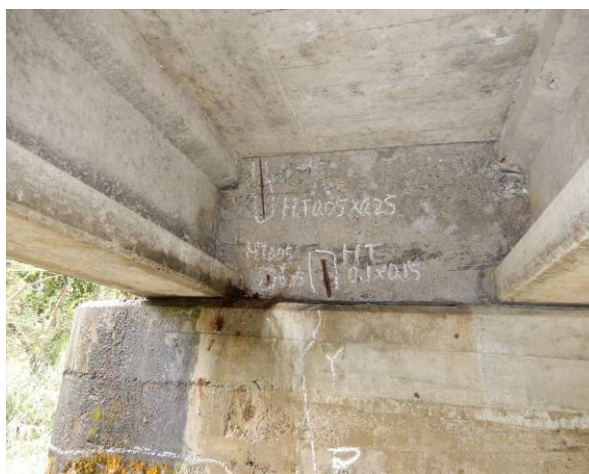
写 真 番 号	13
部 材 名	横 桁・縦 桁
部 材 番 号	03
損 傷 種 類	鉄筋露出
コメント※必記	鉄筋露出が発生(遠方)

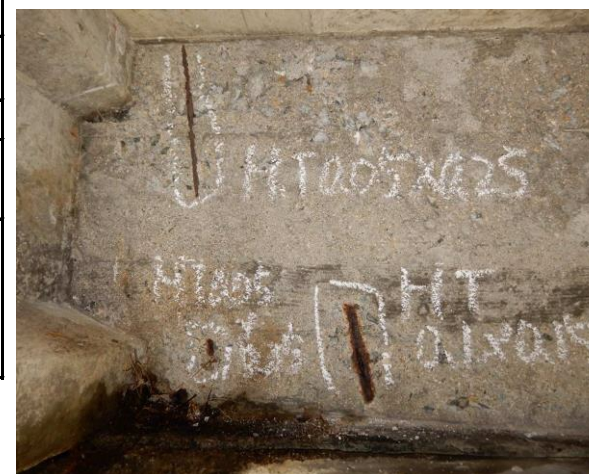
写 真 番 号	14
部 材 名	横 桁・縦 桁
部 材 番 号	03
損 傷 種 類	鉄筋露出
コメント※必記	鉄筋露出が発生(接写)

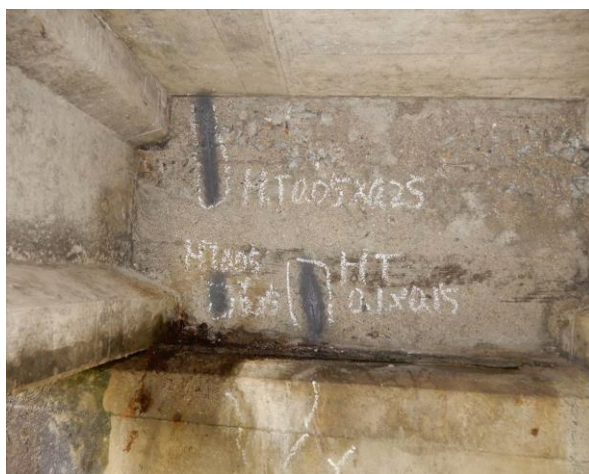
写 真 番 号	15
部 材 名	横 桁・縦 桁
部 材 番 号	03
損 傷 種 類	鉄筋露出
コメント※必記	鉄筋露出が発生(接写:補 修後)

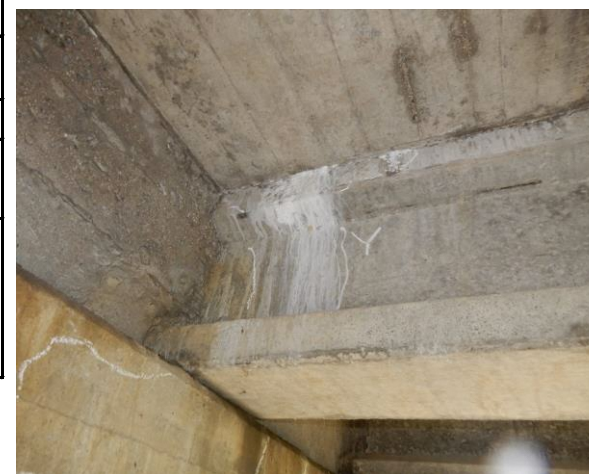
写 真 番 号	16
部 材 名	床 版
部 材 番 号	01
損 傷 種 類	
コメント※必記	遊離石灰が発生(遠方)

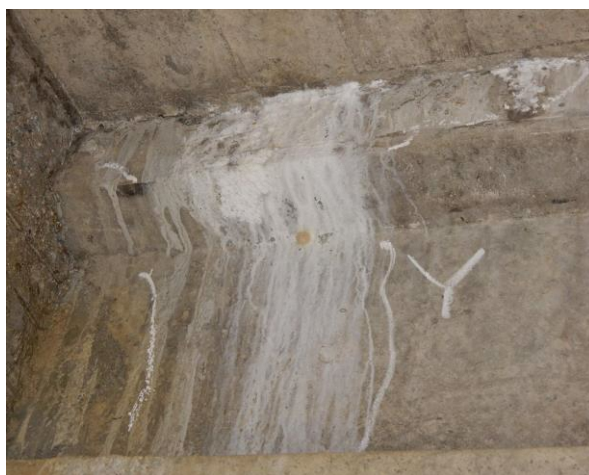
写 真 番 号	17
部 材 名	床 版
部 材 番 号	01
損 傷 種 類	
コメント※必記	遊離石灰が発生(接写)

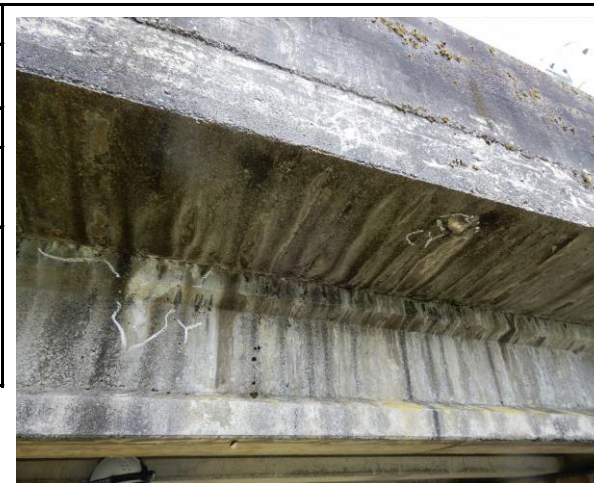
写 真 番 号	18
部 材 名	床 版
部 材 番 号	01
損 傷 種 類	漏水・遊離石灰
コメント※必記	遊離石灰が発生(遠方)

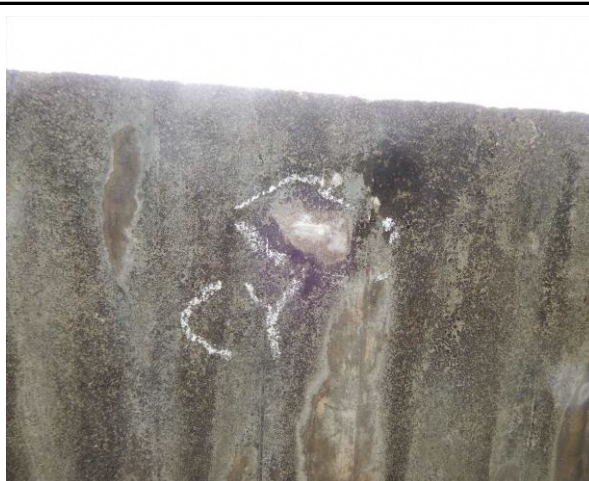
写 真 番 号	19
部 材 名	床 版
部 材 番 号	01
損 傷 種 類	漏水・遊離石灰
コメント※必記	遊離石灰が発生(接写)

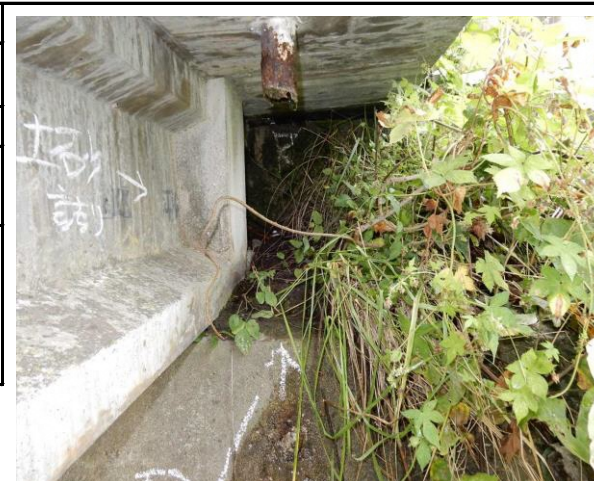
写 真 番 号	20
部 材 名	A 1 橋 台
部 材 番 号	01
損 傷 種 類	
コメント※必記	土砂堆積が発生

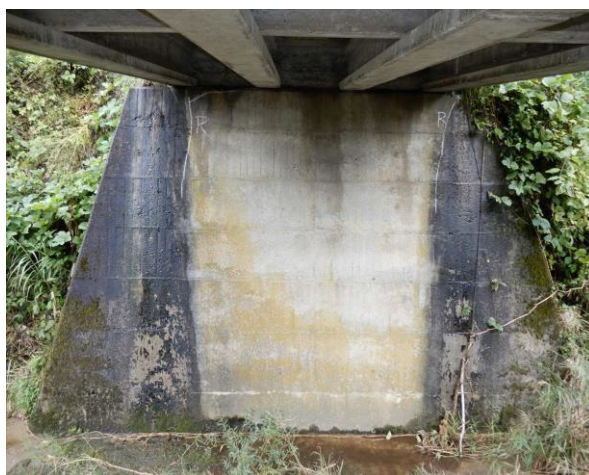
写 真 番 号	21
部 材 名	伸縮装置
部 材 番 号	01
損 傷 種 類	漏水
コメント※必記	漏水が発生

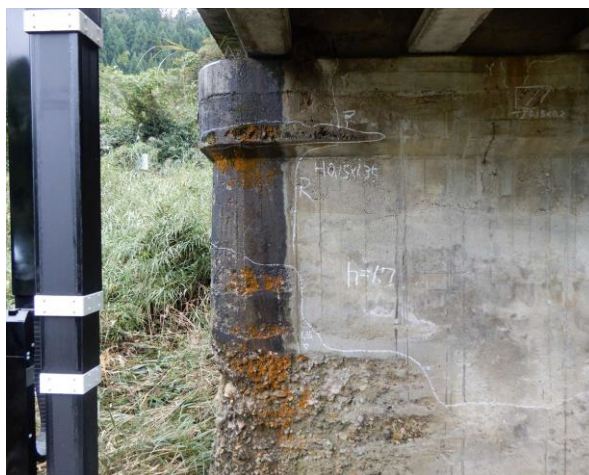
コ メ ン ト	<p>(上部工) 主溝(PI管)と上部床版との接続部から溢漏を石が生じている。橋面から水が流出していると考えられるため、経過観察を行う。</p> <p>(下部工) 橋脚柱の上流側及び下流側の側面に著しい割傷(骨材露出)が生じている。洪水時の流水・流石・石等の衝突によりさらに割傷が進行する恐れがあることから早期に修繕が必要である。橋脚には底板下に洗掘も生じており、これも洪水時にさらに洗掘が進行する可能性があることから、詳細調査により形状・構造を確認し、洗掘対策を実施する必要がある。</p> <p>(補修施設) 排水溝・底版が露出している箇所があり、橋面より排水性は低いと観察されるため、経過観察とする。</p> <p>(伸縮装置) 簡易な目地材程度の伸縮であるので、非排水効果はなく桁下に雨水が発生している。</p>	仮観測判定
	<p>Ⅰ</p> <p>Ⅱ</p> <p>Ⅲ</p> <p>Ⅳ</p>

写 真 番 号	23
部 材 名	橋 脚
部 材 番 号	02
損 傷 種 類	
コメント※必記	剥離(0.15×1.35)が発生 (遠方)

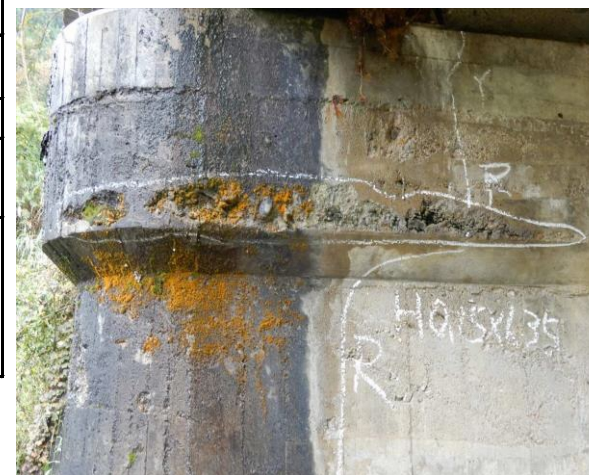
写 真 番 号	24
部 材 名	橋 脚
部 材 番 号	02
損 傷 種 類	
コメント※必記	剥離(0.15×1.35)が発生 (接写)

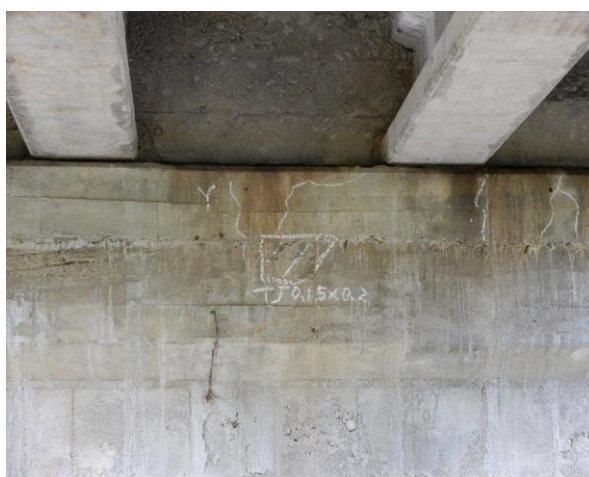
写 真 番 号	25
部 材 名	橋 脚
部 材 番 号	02
損 傷 種 類	
コメント※必記	うき(0.15×0.2)が発生

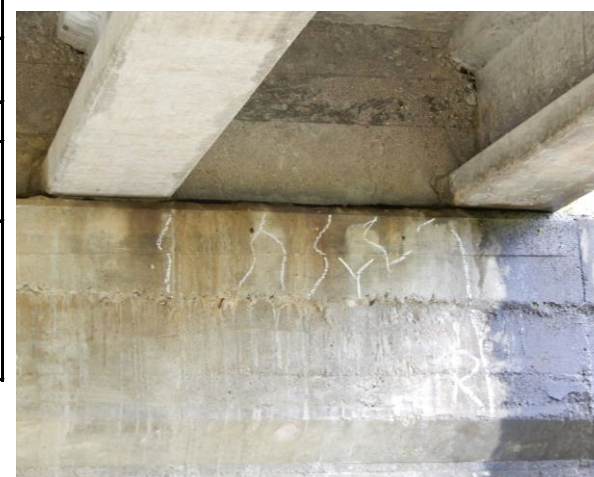
写 真 番 号	26
部 材 名	橋 脚
部 材 番 号	02
損 傷 種 類	
コメント※必記	遊離石灰が発生

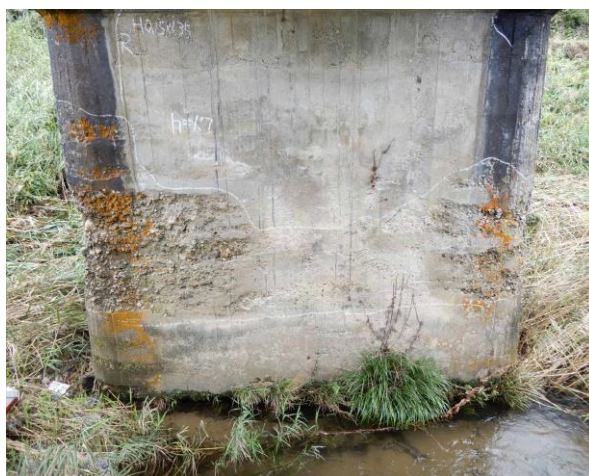
写 真 番 号	27
部 材 名	橋 脚
部 材 番 号	02
損 傷 種 類	
コメント※必記	剥離(骨材露出)が発生 (遠方)

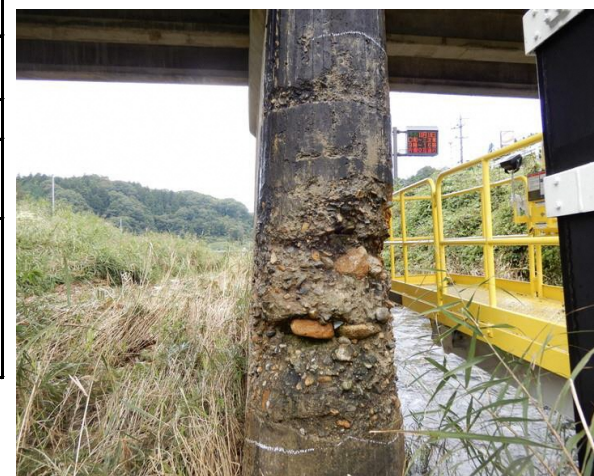
写 真 番 号	28
部 材 名	橋 脚
部 材 番 号	02
損 傷 種 類	
コメント※必記	剥離(骨材露出)が発生 (接写)

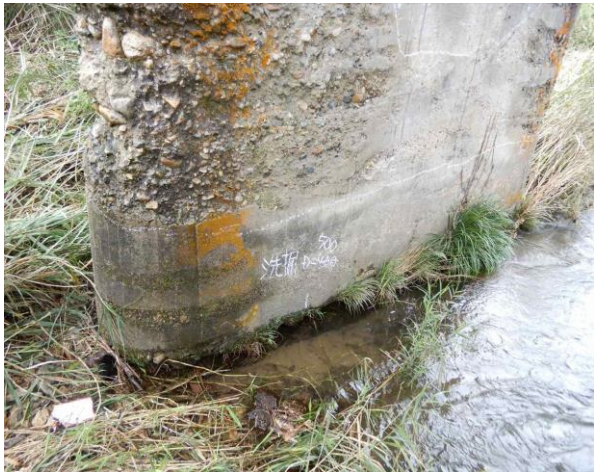
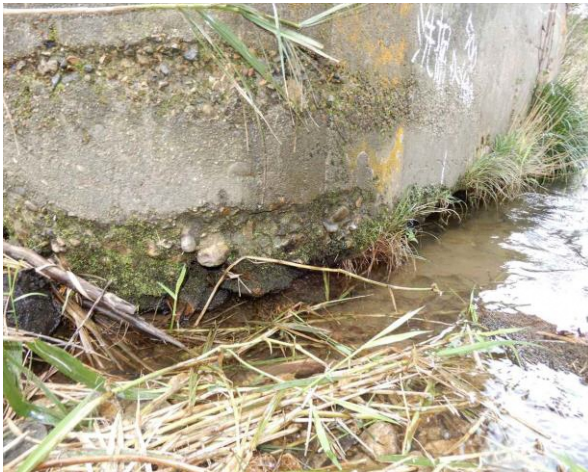
部 材 名	橋 脚		部 材 名	橋 脚	
部 材 番 号	02		部 材 番 号	02	
損 傷 種 類			損 傷 種 類		
コメント※必記	洗堀(D=400)が発生(遠方)		コメント※必記	洗堀(D=400)が発生(接写)	
写 真 番 号			写 真 番 号		
部 材 名			部 材 名		
部 材 番 号			部 材 番 号		
損 傷 種 類			損 傷 種 類		
コメント※必記			コメント※必記

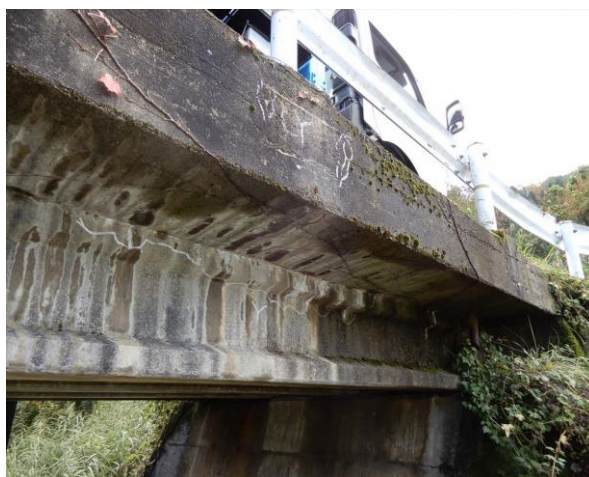
写 真 番 号	33
部 材 名	地 覆
部 材 番 号	02
損 傷 種 類	
コメント※必記	遊離石灰が発生(遠方)

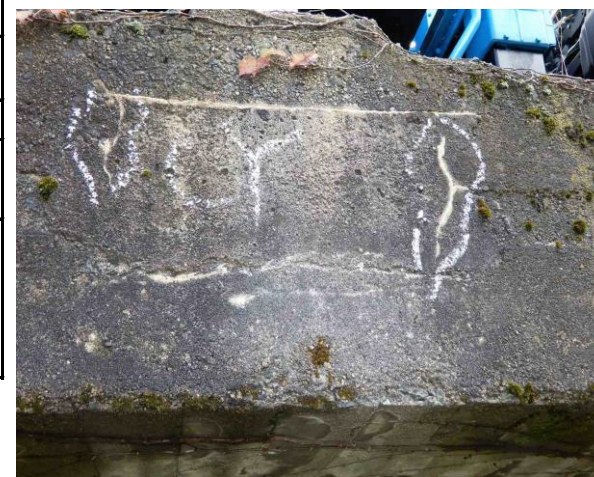
写 真 番 号	34
部 材 名	地 覆
部 材 番 号	02
損 傷 種 類	
コメント※必記	遊離石灰が発生(接写)

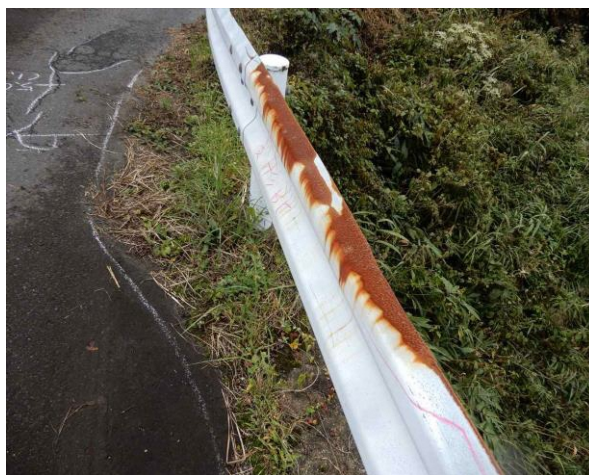
写 真 番 号	35
部 材 名	高 欄
部 材 番 号	02
損 傷 種 類	変形・欠損
コメント※必記	変形が発生①

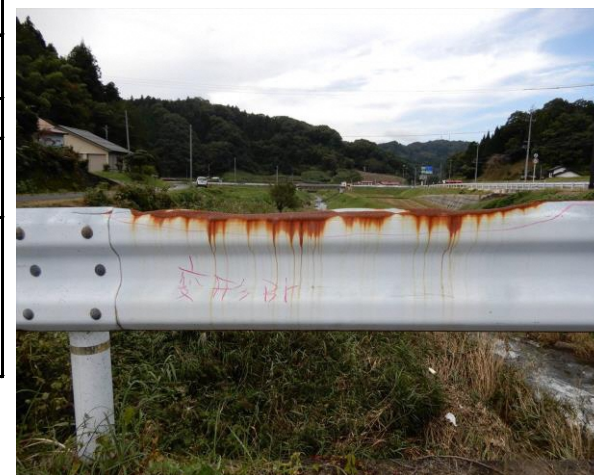
写 真 番 号	36
部 材 名	高 欄
部 材 番 号	02
損 傷 種 類	変形・欠損
コメント※必記	変形が発生②

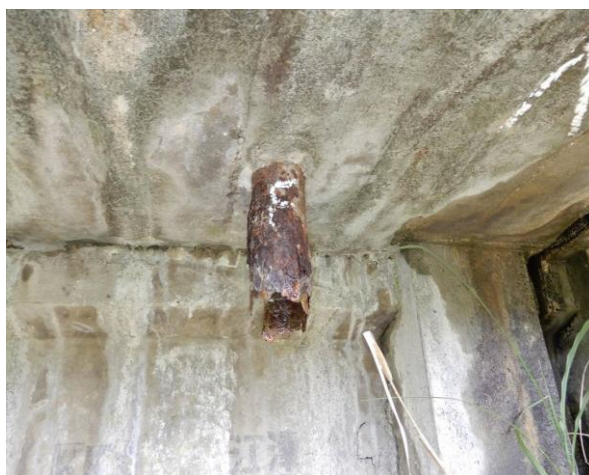
写 真 番 号	37
部 材 名	排 水 管
部 材 番 号	0101
損 傷 種 類	腐食
コメント※必記	腐食による孔食が発生

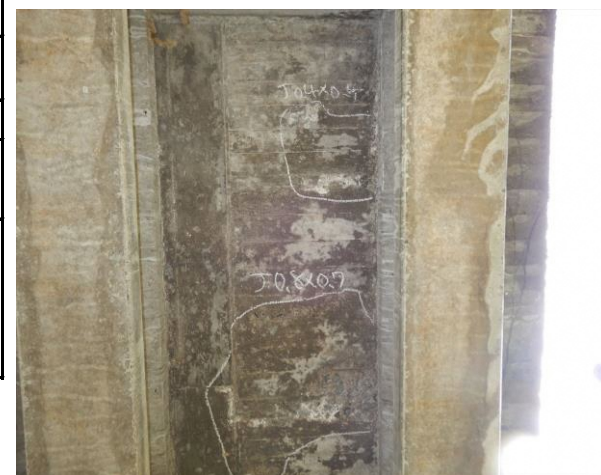
写 真 番 号	38
部 材 名	床 版
部 材 番 号	01
損 傷 種 類	
コメント※必記	剥離(0.8×0.7/0.4×0.4) が発生(遠方)

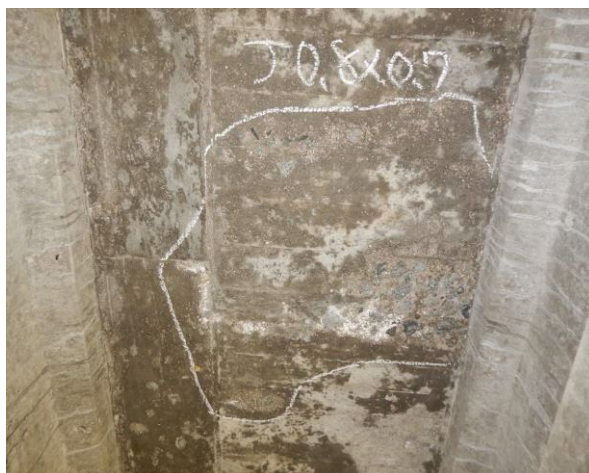
写 真 番 号	39
部 材 名	床 版
部 材 番 号	01
損 傷 種 類	
コメント※必記	剥離(0.8×0.7/0.4×0.4) が発生(接写)

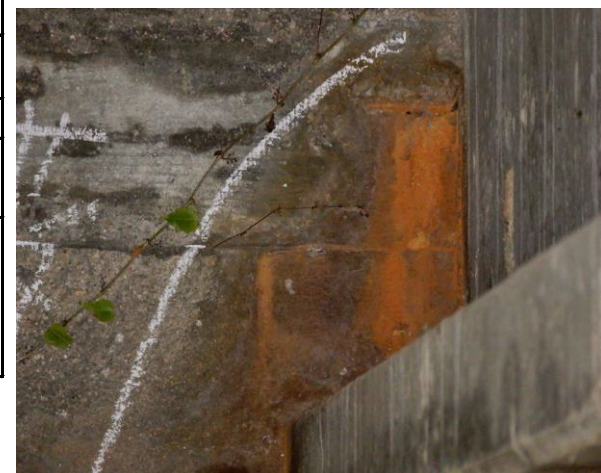
写 真 番 号	40
部 材 名	横 桁・縦 等
部 材 番 号	03
損 傷 種 類	
コメント※必記	サビ汁が発生

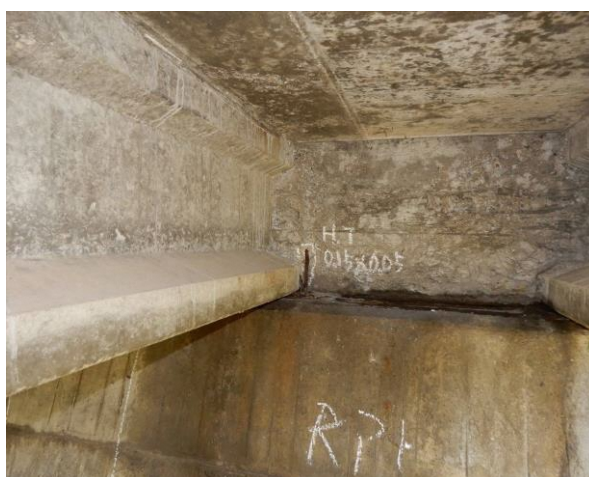
写 真 番 号	41
部 材 名	横 桁・縦 桁
部 材 番 号	03
損 傷 種 類	鉄筋露出
コメント※必記	鉄筋露出(0.15×0.05)が 発生(遠方)

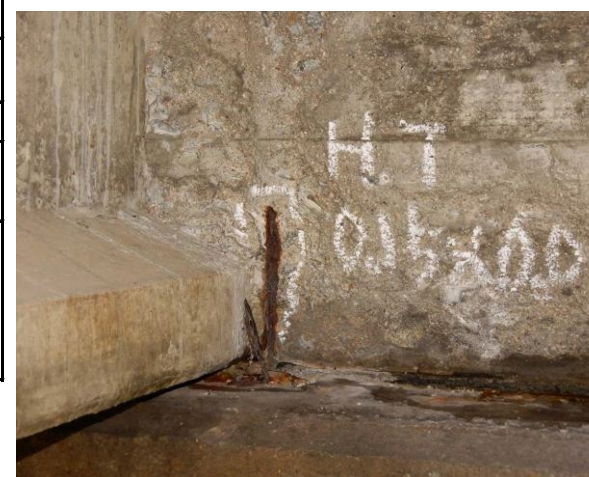
写 真 番 号	42
部 材 名	横 桁・縦 桁
部 材 番 号	03
損 傷 種 類	鉄筋露出
コメント※必記	鉄筋露出(0.15×0.05)が 発生(接写)

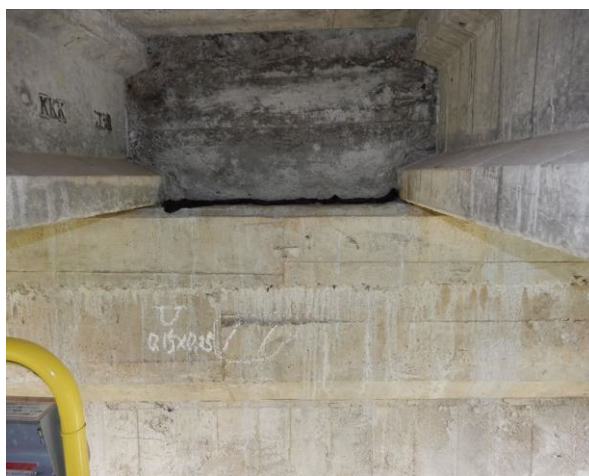
写 真 番 号	43
部 材 名	橋 脚
部 材 番 号	02
損 傷 種 類	
コメント※必記	うき(0.15×0.15)が発生 (遠方)

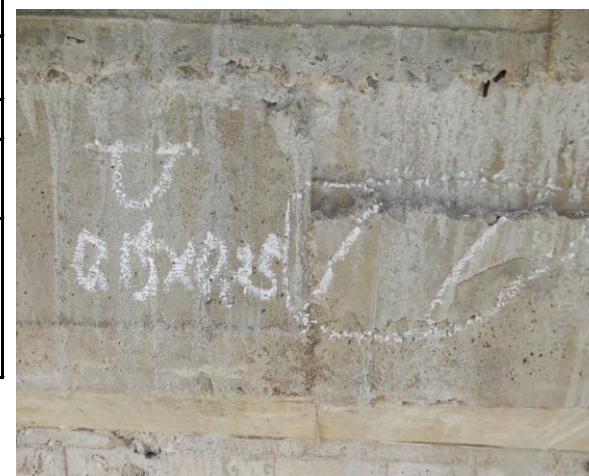
写 真 番 号	44
部 材 名	橋 脚
部 材 番 号	02
損 傷 種 類	
コメント※必記	うき(0.15×0.15)が発生 (接写)

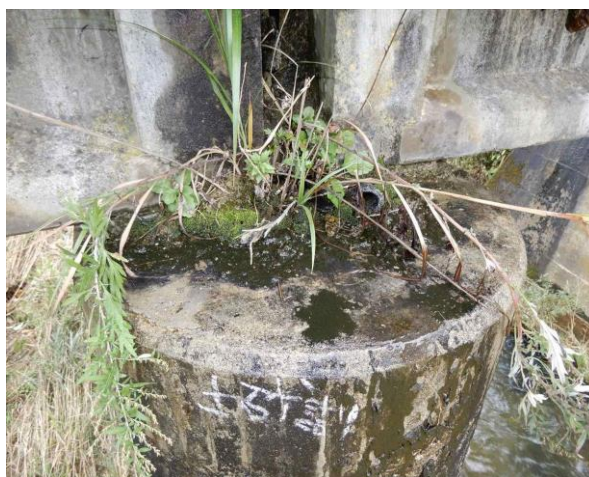
写 真 番 号	45
部 材 名	橋 脚
部 材 番 号	02
損 傷 種 類	
コメント※必記	橋座に土砂堆積が発生

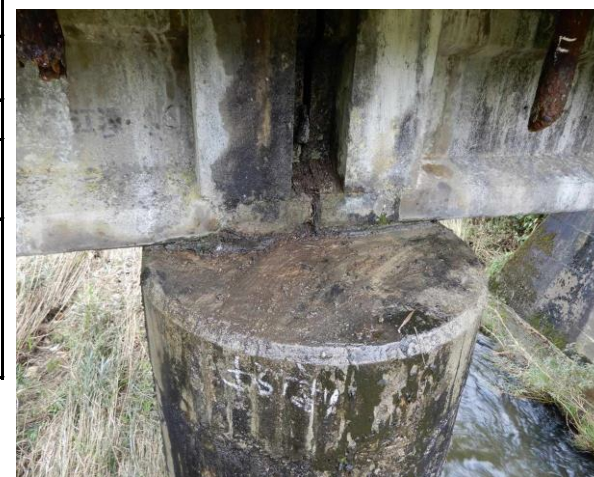
写 真 番 号	46
部 材 名	橋 脚
部 材 番 号	02
損 傷 種 類	
コメント※必記	橋座に土砂堆積が発生 (撤去後)

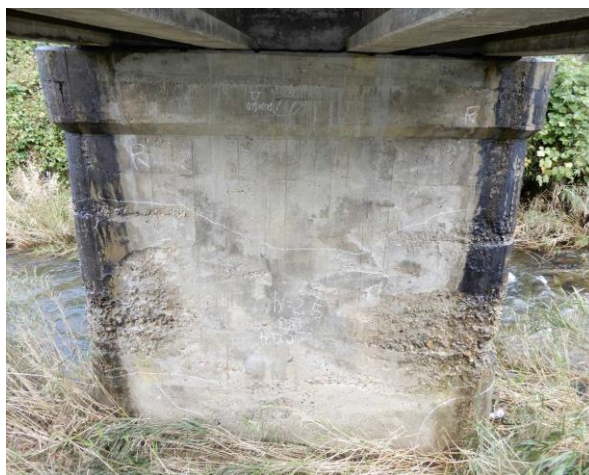
写 真 番 号	47
部 材 名	伸縮装置
部 材 番 号	02
損 傷 種 類	漏水
コメント※必記	漏水が発生

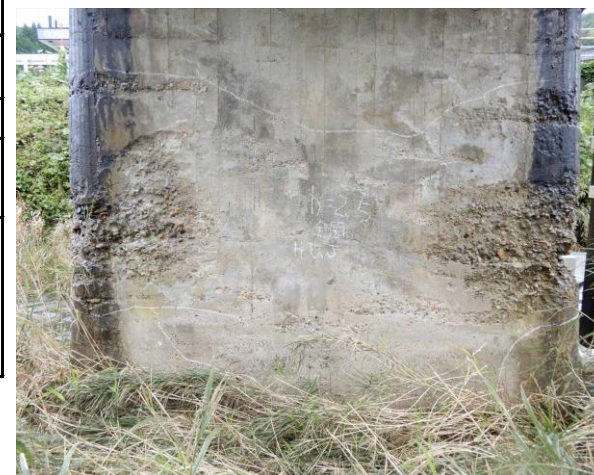
写 真 番 号	48
部 材 名	橋 脚
部 材 番 号	02
損 傷 種 類	
コメント※必記	剥離が発生

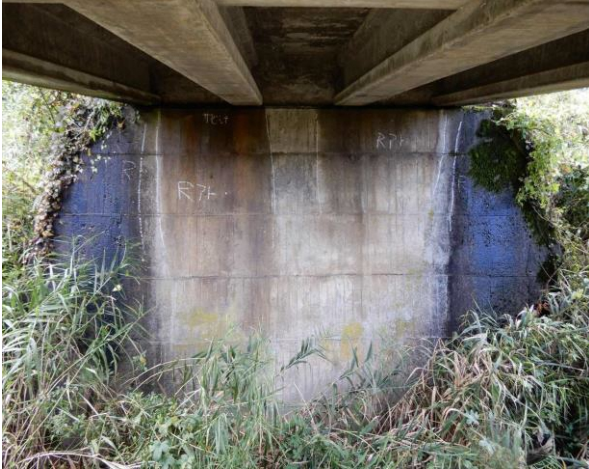
写 真 番 号	49

写 真 番 号		
部 材 名	伸縮装置		部 材 名		
部 材 番 号	01		部 材 番 号		
損 傷 種 類	漏水		損 傷 種 類		
コメント※必記	漏水が発生		コメント※必記		
写 真 番 号			写 真 番 号		
部 材 名			部 材 名		
部 材 番 号			部 材 番 号		
損 傷 種 類			損 傷 種 類		
コメント※必記			コメント※必記
