定期点検調査（その1） 橋梁諸元

橋 梁 番 号	060037	径 間 数	1	事務所名	掛合総合センター	点 検 者	株式会社エイテック
フリガナ	カミバシ			所在地	雲南市掛合町多根～雲南市掛合町多根	責任者	大島 祐二
橋 梁 名	霞橋					路線名	下多根舟津線

定期点検調書（その5） 橋梁損傷写真

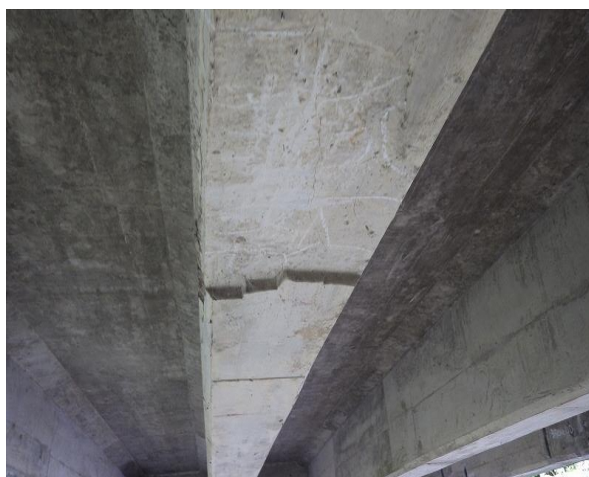
写 真 番 号	5
部 材 名	主 桁
部 材 番 号	03
損 傷 種 類	ひび割れ 等
コメント※必記	ひび割れ

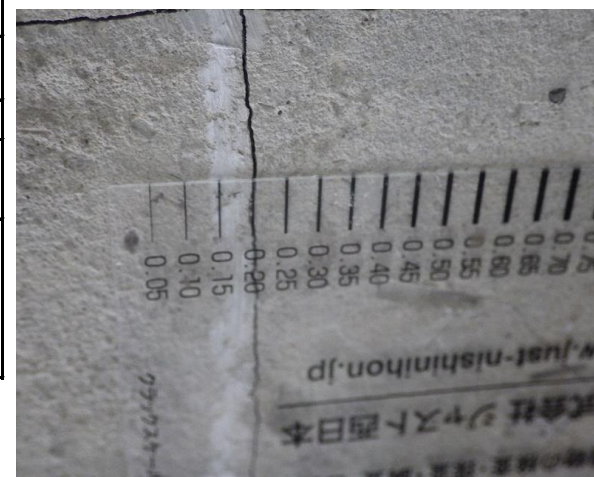
写 真 番 号	6
部 材 名	主 桁
部 材 番 号	03
損 傷 種 類	ひび割れ 等
コメント※必記	写真5 接写 W=0.2mm

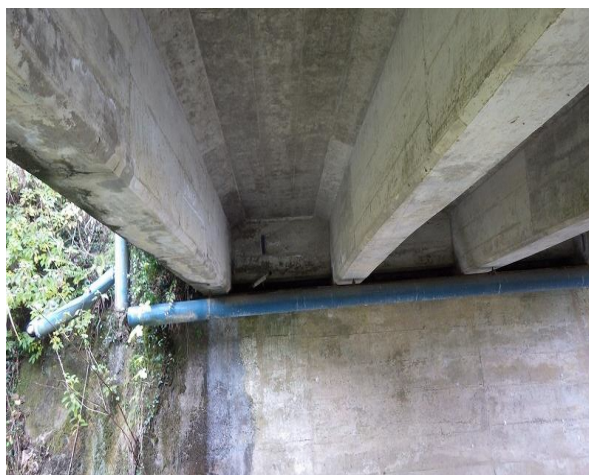
写 真 番 号	7
部 材 名	横 桁・縦 桁 等
部 材 番 号	01
損 傷 種 類	鉄筋露出
コメント※必記	鉄筋露出

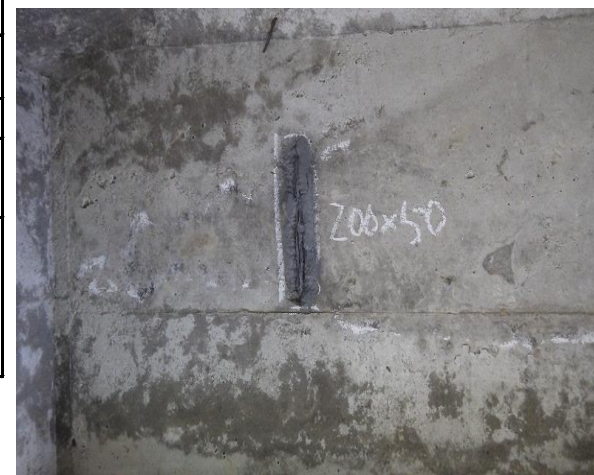
写 真 番 号	8
部 材 名	横 桁・縦 桁 等
部 材 番 号	01
損 傷 種 類	鉄筋露出
コメント※必記	写真7 接写 200×50

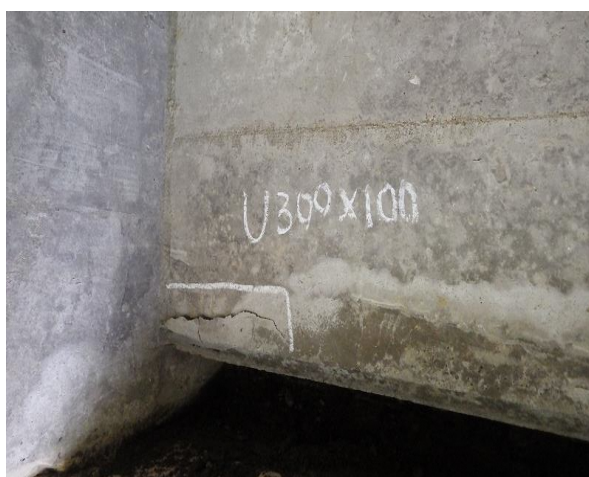
写 真 番 号	9
部 材 名	横 桁・縦 桁
部 材 番 号	01
損 傷 種 類	われ
コメント※必記	
うき 300×100

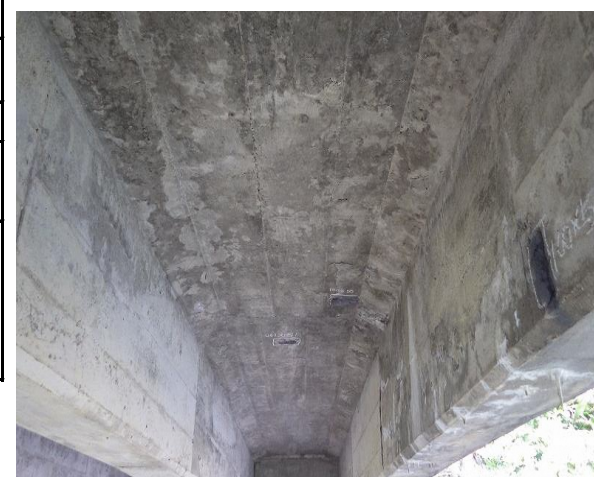
写 真 番 号	10
部 材 名	床 版
部 材 番 号	01
損 傷 種 類	鉄筋露出
コメント※必記	
鉄筋露出

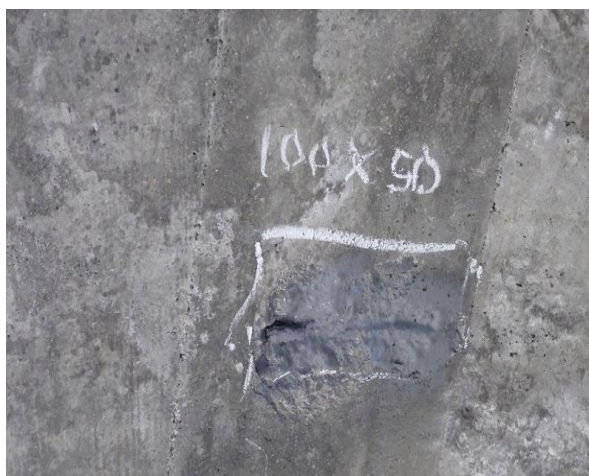
写 真 番 号	11
部 材 名	床 版
部 材 番 号	01
損 傷 種 類	鉄筋露出
コメント※必記	
写真10 接写 100×50

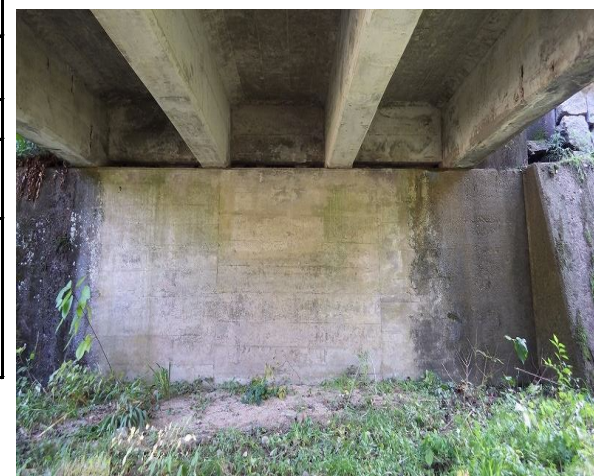
写 真 番 号	12
部 材 名	A 2 橋 台
部 材 番 号	02
損 傷 種 類	下部工の 損傷
コメント※必記	
上部からの漏水

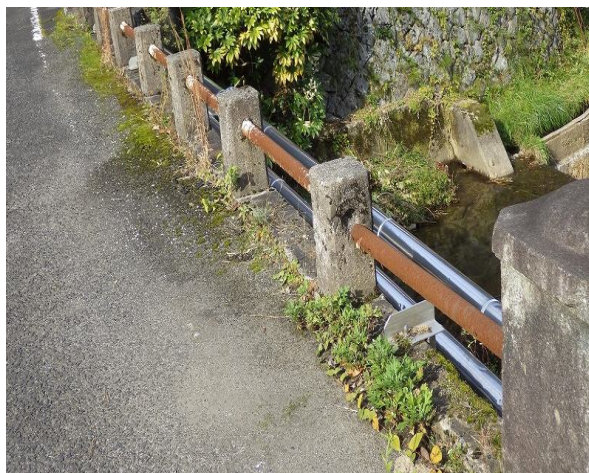
写 真 番 号	13
部 材 名	高 欄
部 材 番 号	01
損 傷 種 類	腐食
コメント※必記	腐食

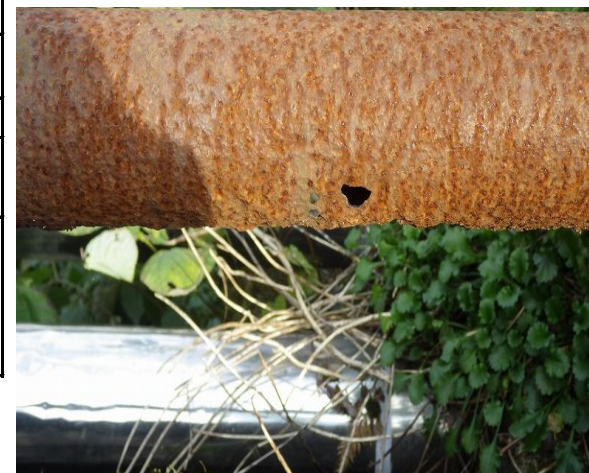
写 真 番 号	14
部 材 名	高 欄
部 材 番 号	01
損 傷 種 類	腐食
コメント※必記	写真13 接写 破損あり
