定期点検調査（その1） 橋梁諸元

橋 梁 番 号	020016	径 間 数	2	事務所名	加茂総合センター	点 検 者	北陽技建株式会社
フリガナ	コシバシ			所在地	雲南市加茂町東谷～雲南市加茂町猪尾	責任者	三原 敦
橋 梁 名	小西橋					路線名	猪尾小西線

定期点検調書（その3）

定期点検調書（その5） 橋梁損傷写真

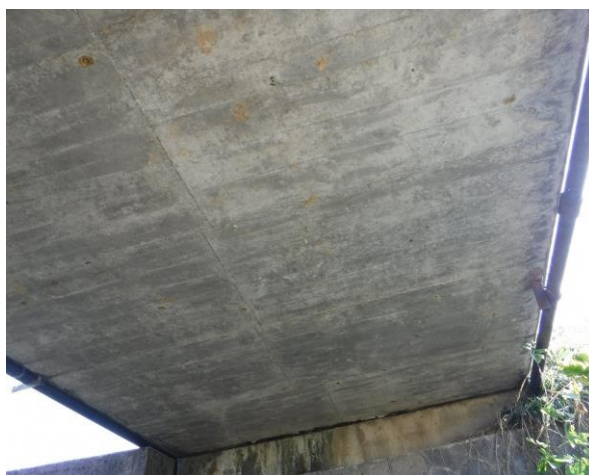
写 真 番 号	1
部 材 名	床 版
部 材 番 号	
損 傷 種 類	
コメント※必記	
全景 健全

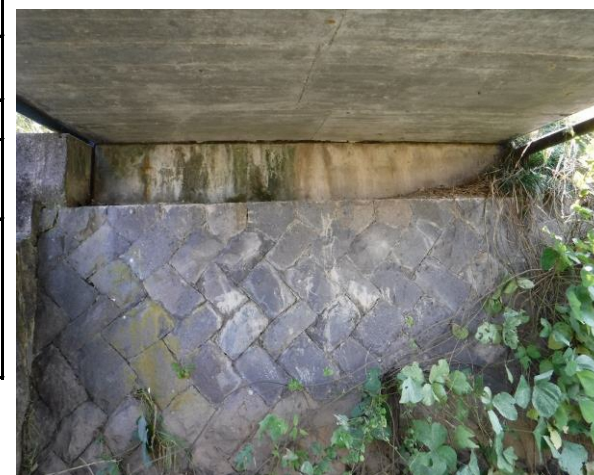
写 真 番 号	2
部 材 名	A 1 橋 台
部 材 番 号	
損 傷 種 類	ひび割れ 等
コメント※必記	
漏水あとあり

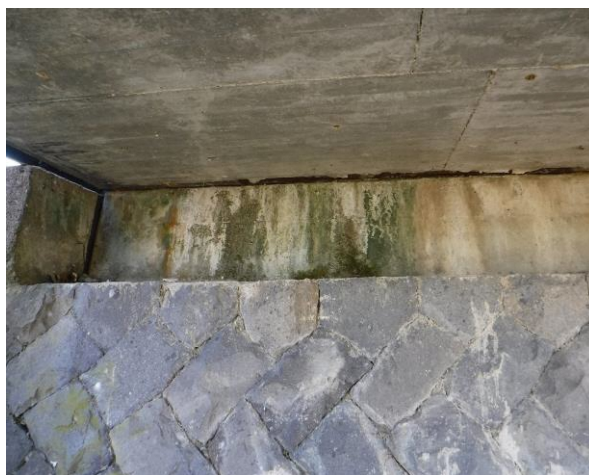
写 真 番 号	3
部 材 名	A 1 橋 台
部 材 番 号	
損 傷 種 類	ひび割れ 等
コメント※必記	
伸縮装置からの漏水あと

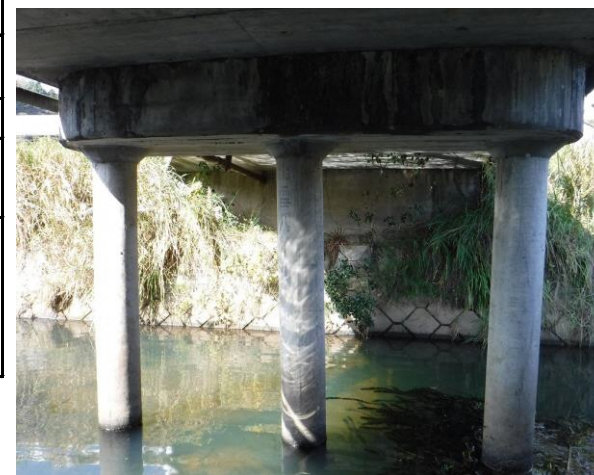
考えられる現状の発生原因、その現状に対する技術的対策が(40%)程度には水平方向ひび割れ(幅0.4mm以下)が複数発生しており、応力不足の可能性も否定できない。また、中央柱の河床付近(水中)には原因不明の局所的な断面欠損も確認された。
 橋座底から発生している(40%)縦割れと施工不良の可能性もあるが原因は特定できない。
 以上、橋脚に見られる変状は現段階では確認度が不確実のため、早急の措置を要する状況と判断した。
 ・その症状の進行性の有無
 橋脚P1(4)のひび割れは前年度検査でも確認されているが、幅が計測されていないため進行性は不明である。
 P1(4)の縦割れやひび割れが原因で応力、耐力不足の場合、進行性はあると推定される。
 ・本架橋後にひび割れ増大の懸念をもち、早期対応が必要であると判断した。
 橋脚柱のひび割れ増大と発生範囲の進行具合、中央柱の河床付近(水中)の断面欠損を確認する必要がある。

写 真 番 号	4
部 材 名	橋 脚
部 材 番 号	
損 傷 種 類	下部工の 損傷
コメント※必記	
パイルの傾斜、ひび割れ、 断面欠損あり

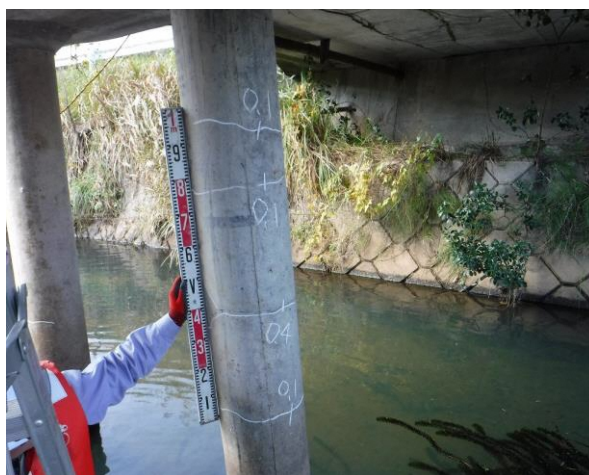
写 真 番 号	5
部 材 名	橋 脚
部 材 番 号	
損 傷 種 類	ひび割れ 等
コメント※必記	パイルに複数の水平方向 ひび割れあり

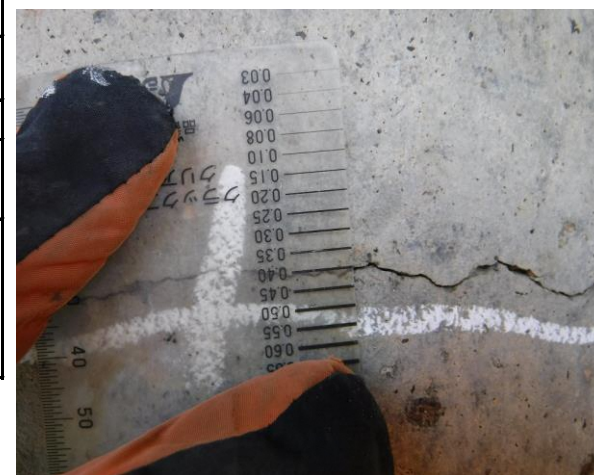
写 真 番 号	6
部 材 名	橋 脚
部 材 番 号	
損 傷 種 類	ひび割れ 等
コメント※必記	写真番号5近景 ひび割 れ幅0.4mm

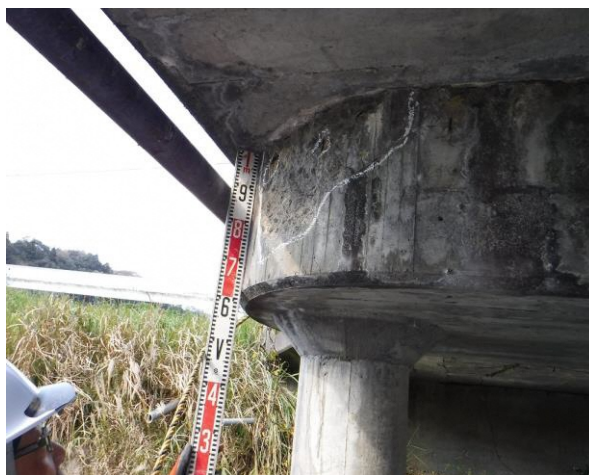
写 真 番 号	7
部 材 名	橋 脚
部 材 番 号	
損 傷 種 類	鉄筋露出
コメント※必記	橋座付近の断面欠損と局 所的な鉄筋露出

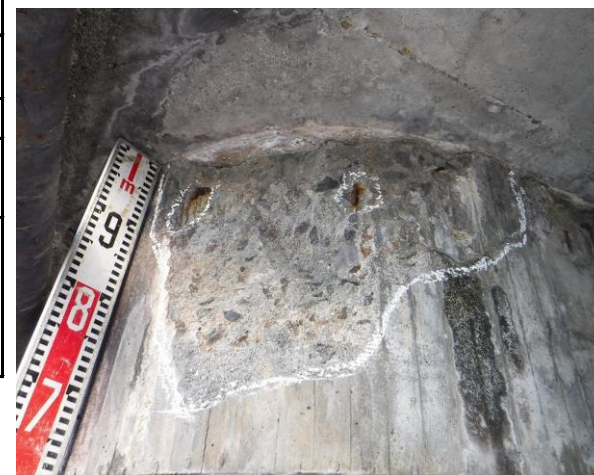
写 真 番 号	8
部 材 名	橋 脚
部 材 番 号	
損 傷 種 類	鉄筋露出
コメント※必記	写真番号7近景 断面欠 損と鉄筋露出

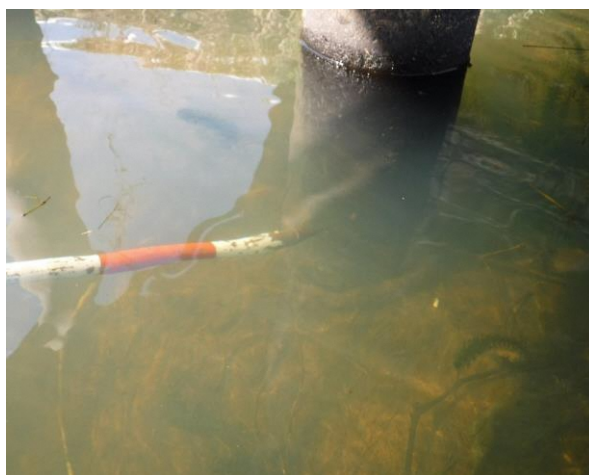
写 真 番 号	9
部 材 名	橋 脚
部 材 番 号	
損 傷 種 類	ひび割れ 等
コメント※必記	パイル(水中部)に断面欠損 あり

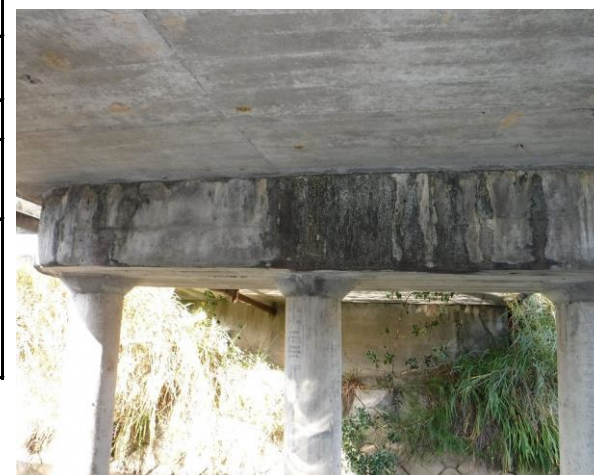
写 真 番 号	10
部 材 名	橋 脚
部 材 番 号	
損 傷 種 類	ひび割れ 等
コメント※必記	伸縮装置からの漏水あと

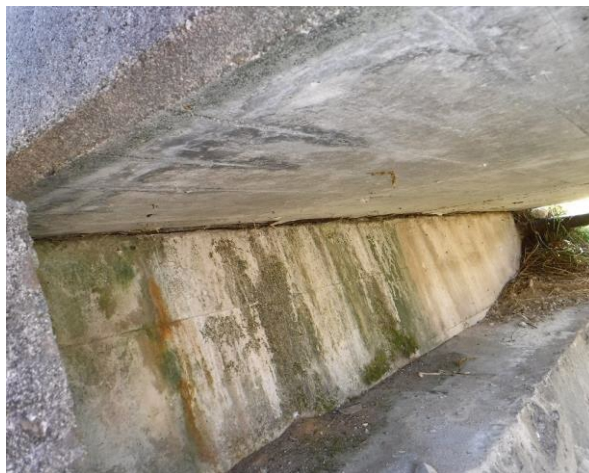
写 真 番 号	11
部 材 名	支承本体
部 材 番 号	
損 傷 種 類	
コメント※必記	A1橋台側は大きな変状な し

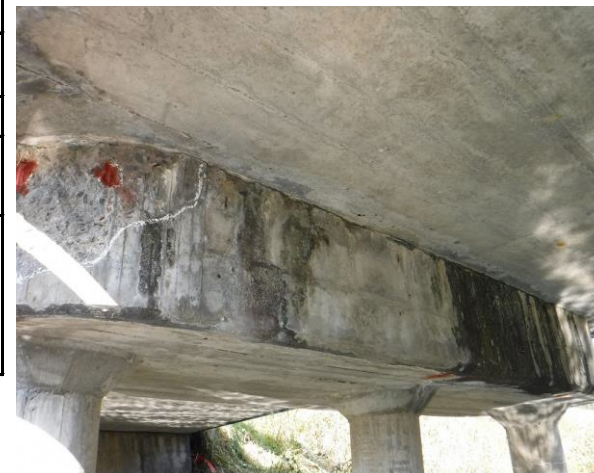
写 真 番 号	12
部 材 名	支承本体
部 材 番 号	
損 傷 種 類	
コメント※必記	P1橋脚側は大きな変状な し

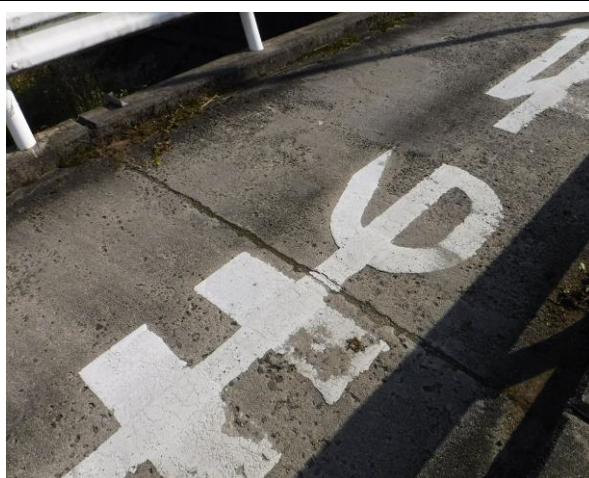
写 真 番 号	13
部 材 名	伸縮装置
部 材 番 号	
損 傷 種 類	漏水
コメント※必記	P1側、シール材の劣化あり(A1側も同様)

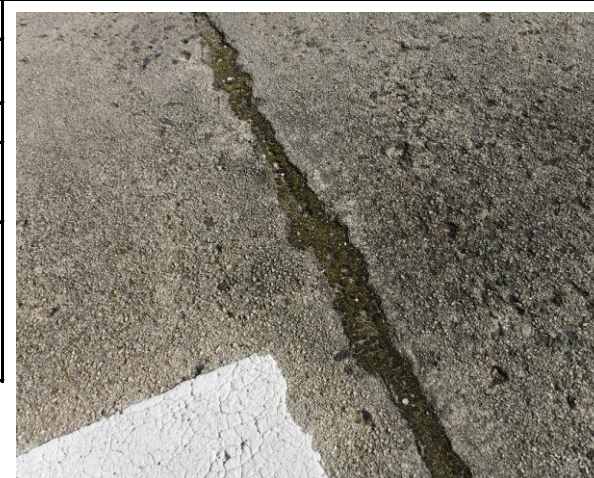
写 真 番 号	14
部 材 名	伸縮装置
部 材 番 号	
損 傷 種 類	漏水
コメント※必記	写真番号13近景 シール材の劣化

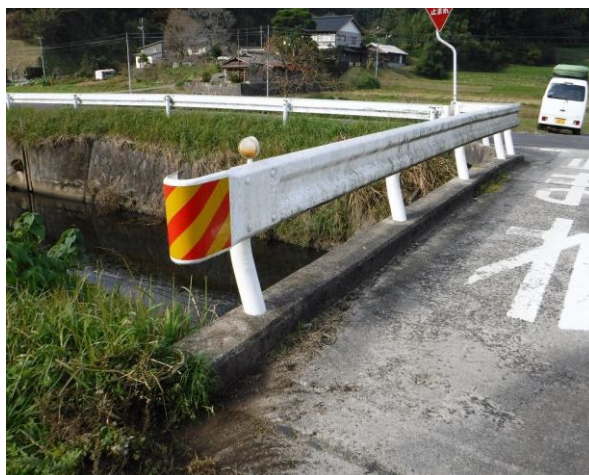
写 真 番 号	15
部 材 名	高 欄
部 材 番 号	
損 傷 種 類	
コメント※必記	大きな変状なし

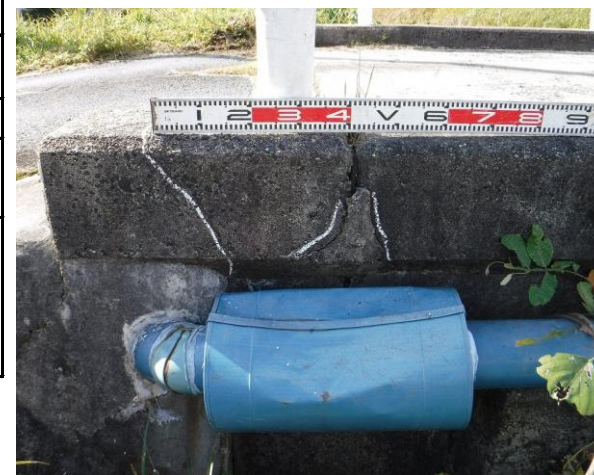
写 真 番 号	16
部 材 名	地 覆
部 材 番 号	
損 傷 種 類	
コメント※必記	上面、側面にひび割れあり

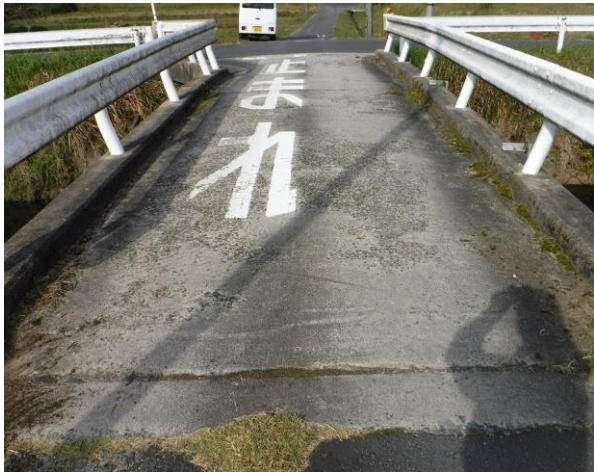
写 真 番 号	17

部 材 名	舗 装		部 材 名	取 付 部	
部 材 番 号			部 材 番 号		
損 傷 種 類			損 傷 種 類		
コメント※必記 大きな変状なし(経年劣化程度)			コメント※必記 デリネータの破損		
写 真 番 号			写 真 番 号		
部 材 名			部 材 名		
部 材 番 号			部 材 番 号		
損 傷 種 類			損 傷 種 類		
コメント※必記			コメント※必記

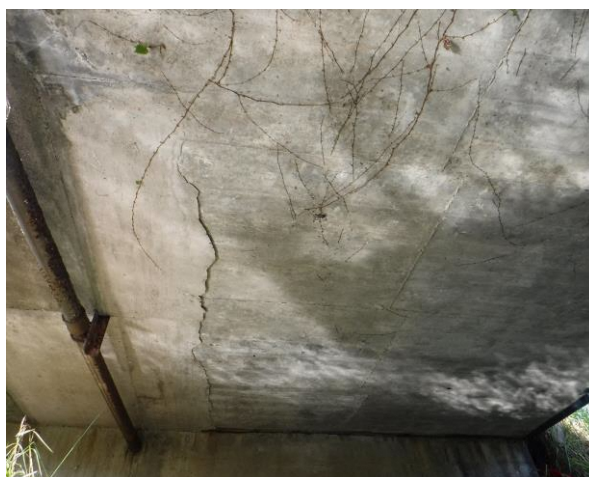
写 真 番 号	33
部 材 名	床 版
部 材 番 号	
損 傷 種 類	床版ひび 割れ
コメント※必記	
全景、局所的かつ軽微な ひび割れあり

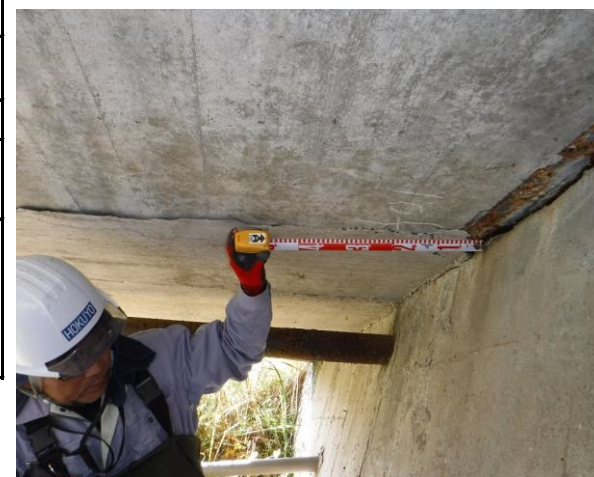
写 真 番 号	34
部 材 名	床 版
部 材 番 号	
損 傷 種 類	床版ひび 割れ
コメント※必記	
局所的かつ軽微なひび割れ

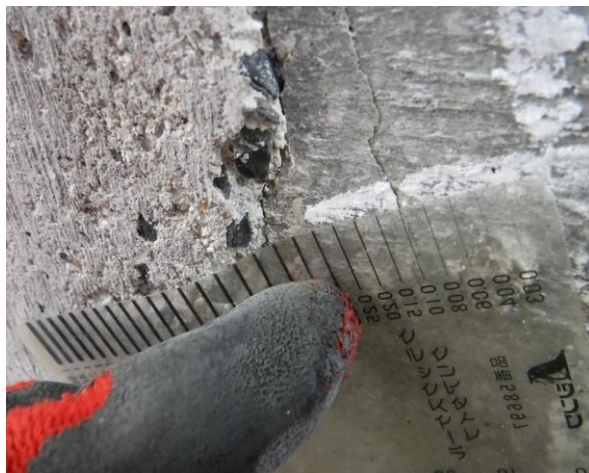
写 真 番 号	35
部 材 名	床 版
部 材 番 号	
損 傷 種 類	床版ひび 割れ
コメント※必記	
写真番号34近景 ひび割 れ幅0.1mm

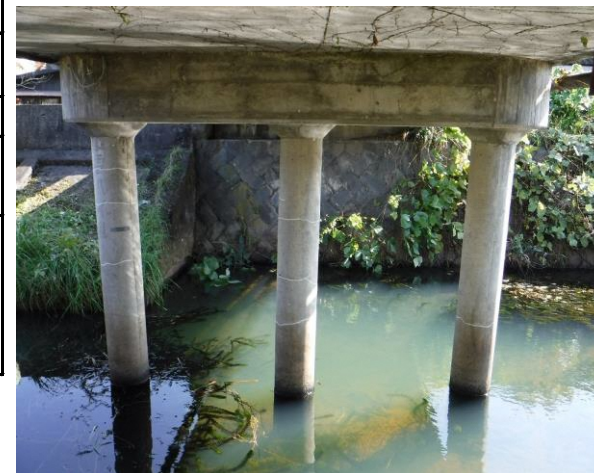
写 真 番 号	36
部 材 名	橋 脚
部 材 番 号	
損 傷 種 類	下部工の 損傷
コメント※必記	
パイルの傾斜、ひび割れ、 断面欠損あり

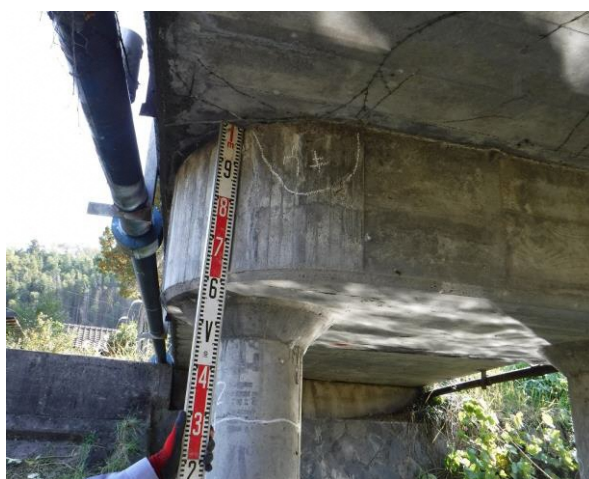
写 真 番 号	37
部 材 名	橋 脚
部 材 番 号	
損 傷 種 類	ひび割れ 等
コメント※必記	橋座付近の部分的なうき

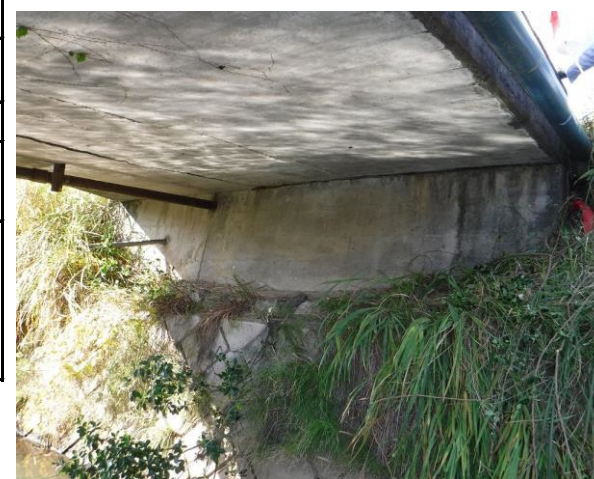
写 真 番 号	38
部 材 名	A 2 橋 台
部 材 番 号	
損 傷 種 類	ひび割れ 等
コメント※必記	伸縮装置からの漏水あと

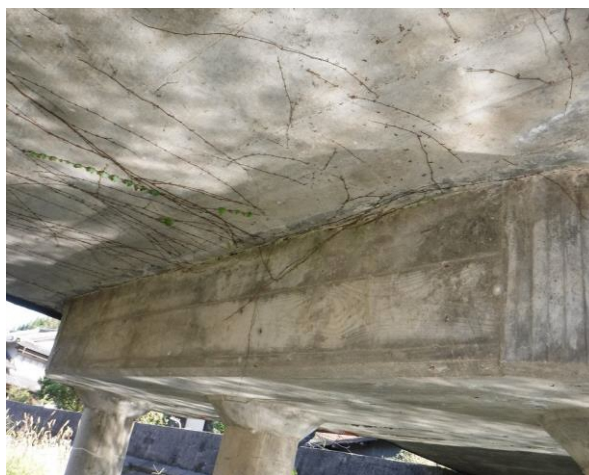
写 真 番 号	39
部 材 名	支承本体
部 材 番 号	
損 傷 種 類	
コメント※必記	P1橋脚側は大きな変状なし

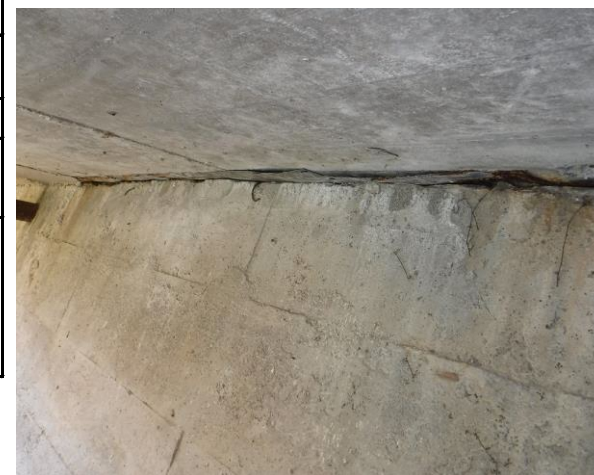
写 真 番 号	40
部 材 名	支承本体
部 材 番 号	
損 傷 種 類	
コメント※必記	A2橋台側は大きな変状なし

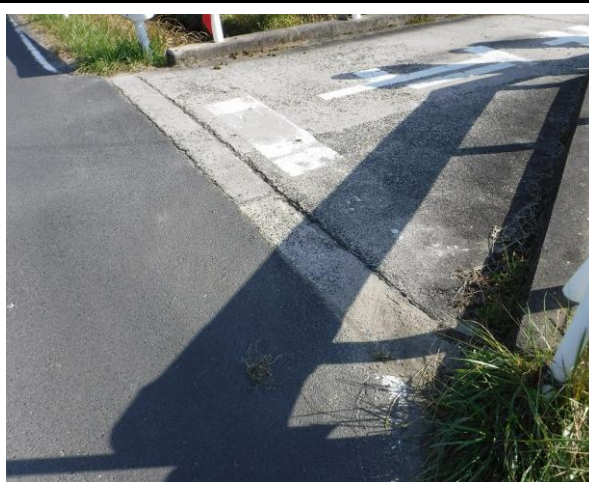
写 真 番 号	41
部 材 名	伸縮装置
部 材 番 号	
損 傷 種 類	漏水
コメント※必記	A2側、シール材の劣化あり

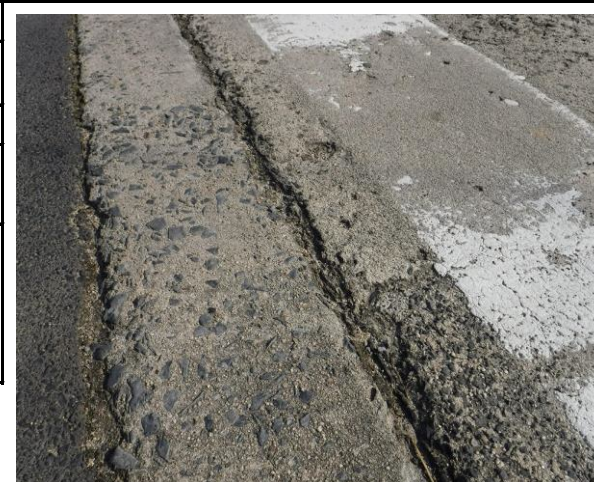
写 真 番 号	42
部 材 名	伸縮装置
部 材 番 号	
損 傷 種 類	漏水
コメント※必記	写真番号41近景 シール材の劣化

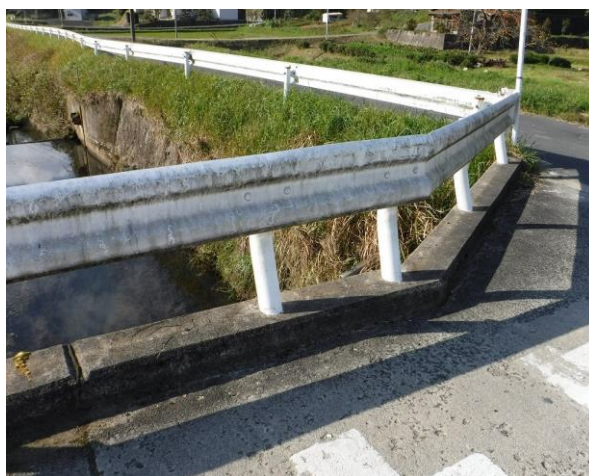
写 真 番 号	43
部 材 名	高 欄
部 材 番 号	
損 傷 種 類	
コメント※必記	高欄、地覆に大きな変状なし

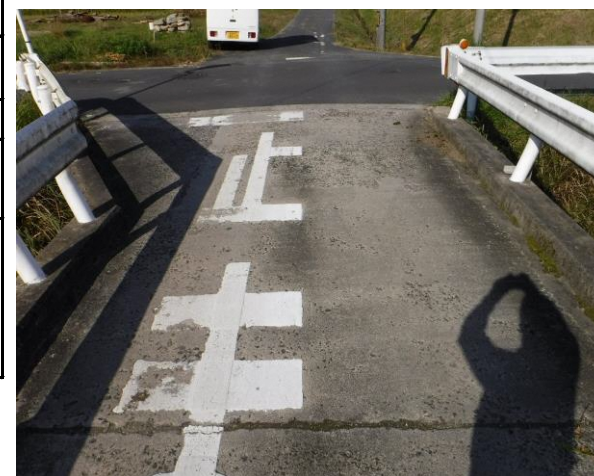
写 真 番 号	44
部 材 名	舗 装
部 材 番 号	
損 傷 種 類	
コメント※必記	大きな変状なし(経年劣化程度)

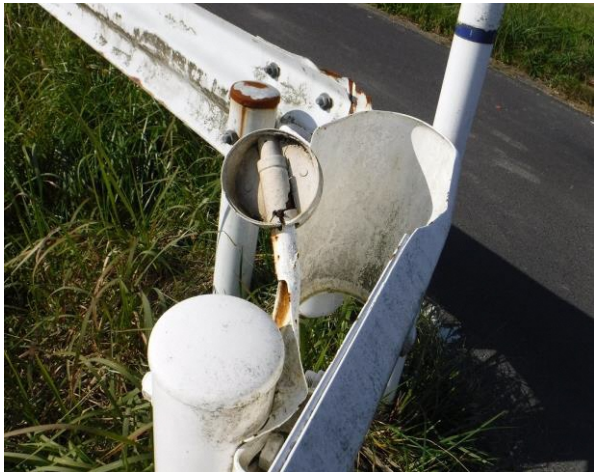
写 真 番 号	45

写 真 番 号		
部 材 名	取 付 部		部 材 名		
部 材 番 号			部 材 番 号		
損 傷 種 類			損 傷 種 類		
コメント※必記	デリネータの破損		コメント※必記		
写 真 番 号			写 真 番 号		
部 材 名			部 材 名		
部 材 番 号			部 材 番 号		
損 傷 種 類			損 傷 種 類		
コメント※必記			コメント※必記
