# 雲南市保健・福祉施設等個別施設計画

## 別冊 個別施設の状態等

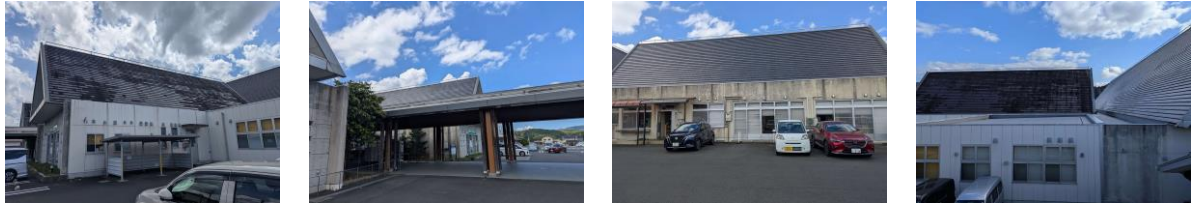
屋上屋根	B	陸屋根の定期清掃時に防水シートの劣化が指摘されているが、直ちに修繕が必要な状況ではない
------	---	---

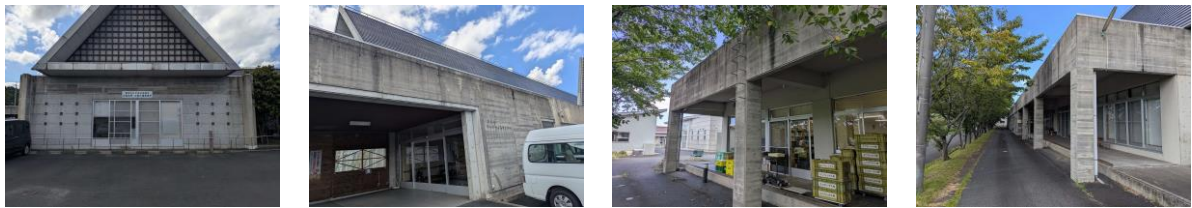
外壁	B	汚れや経年劣化による細かい亀裂は見られるが、大きな破損箇所等は見当たらない
----	---	---------------------------------------

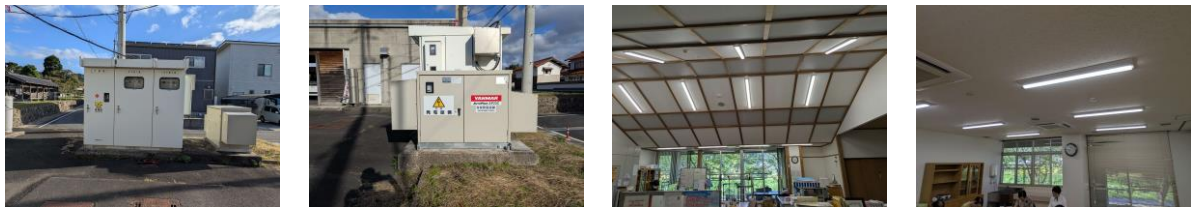
電気設備	B	その他、電気設備改修工事[R5:非常用発電設備更新]
	28年経過

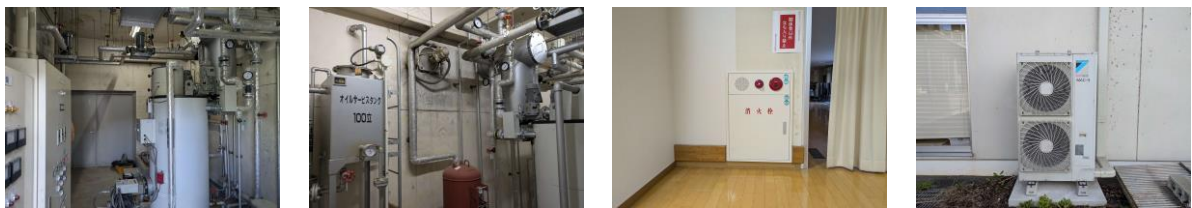
機械設備	B	その他、機械設備改修工事[R6及びR7:機械室一部修繕]
	28年経過
