床下（下回り）全面防錆・塩害塗装イメージ②

※強力防錆・塩害塗装（黒）

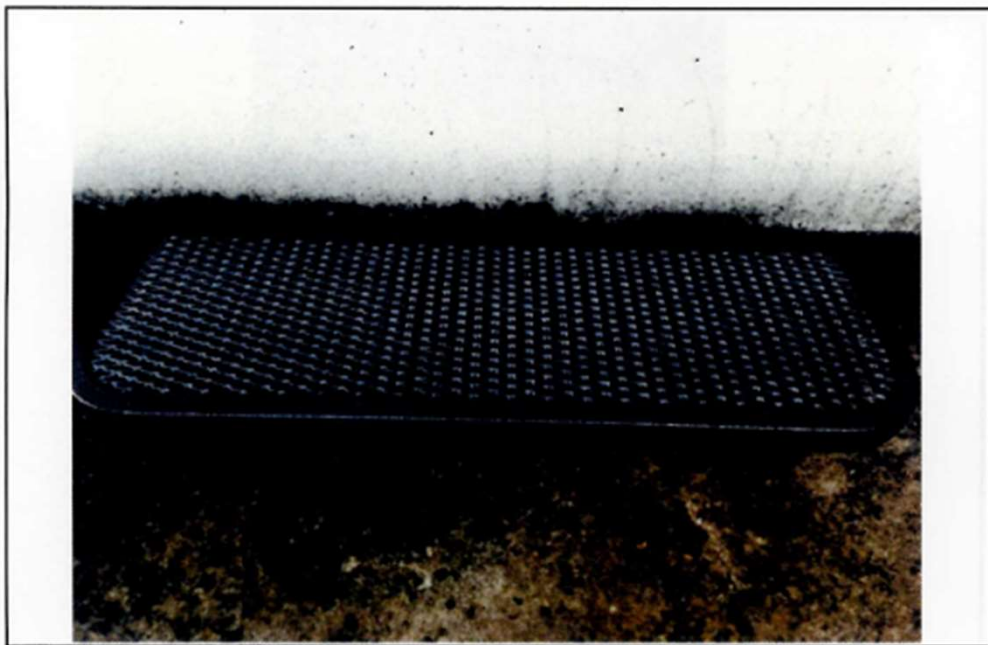
塗装完了後（補助ステップ部分）

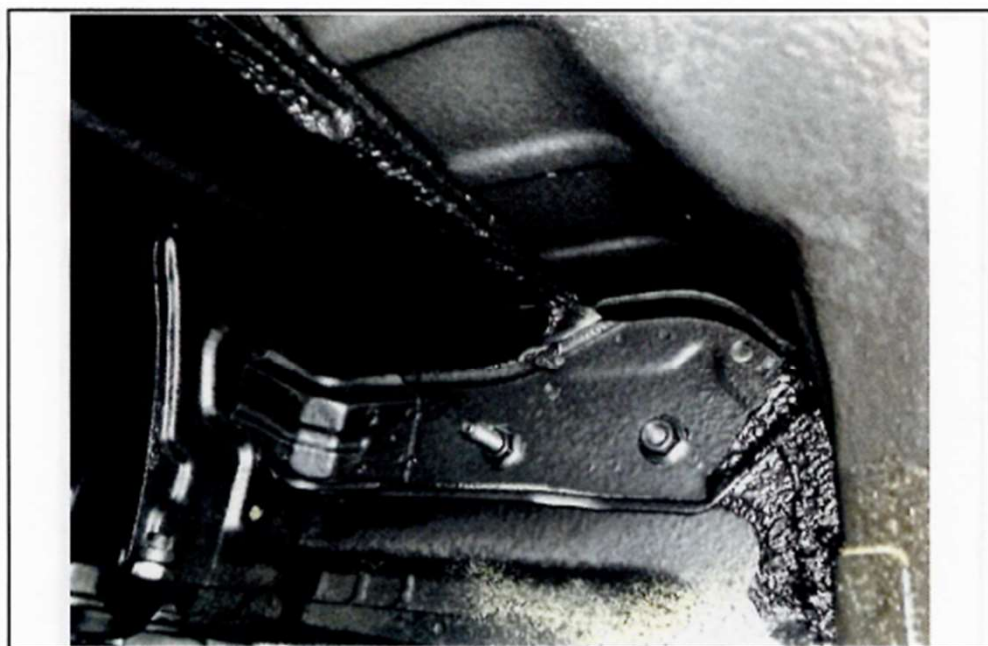
塗装完了後（後方部）

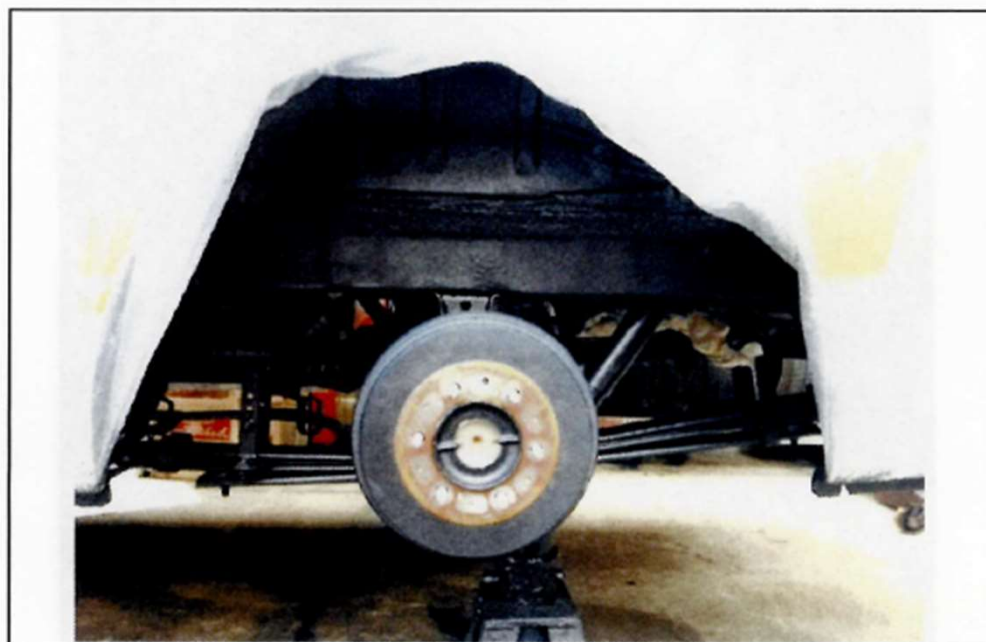
塗装完了後（左下・タイヤハウス部分）

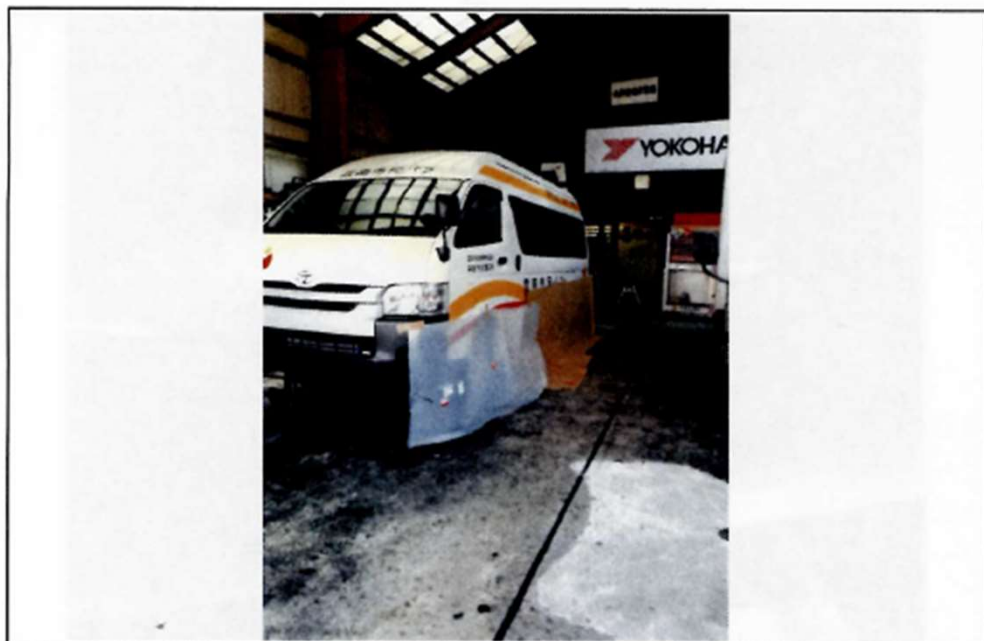
塗装完了（車両塗装部乾燥状況）

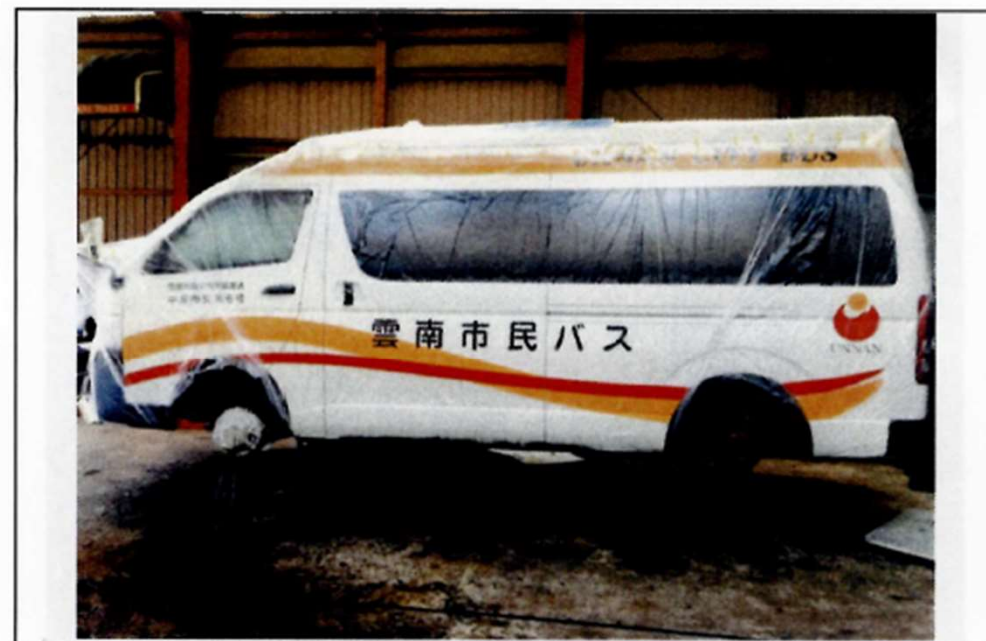
塗装完了後（車両全体）
