## 2. 鉄池

## 菅谷たたら山内発掘調査現地説明会資料

雲南市教育委員会

# 1. 三軒長屋敷地の石垣

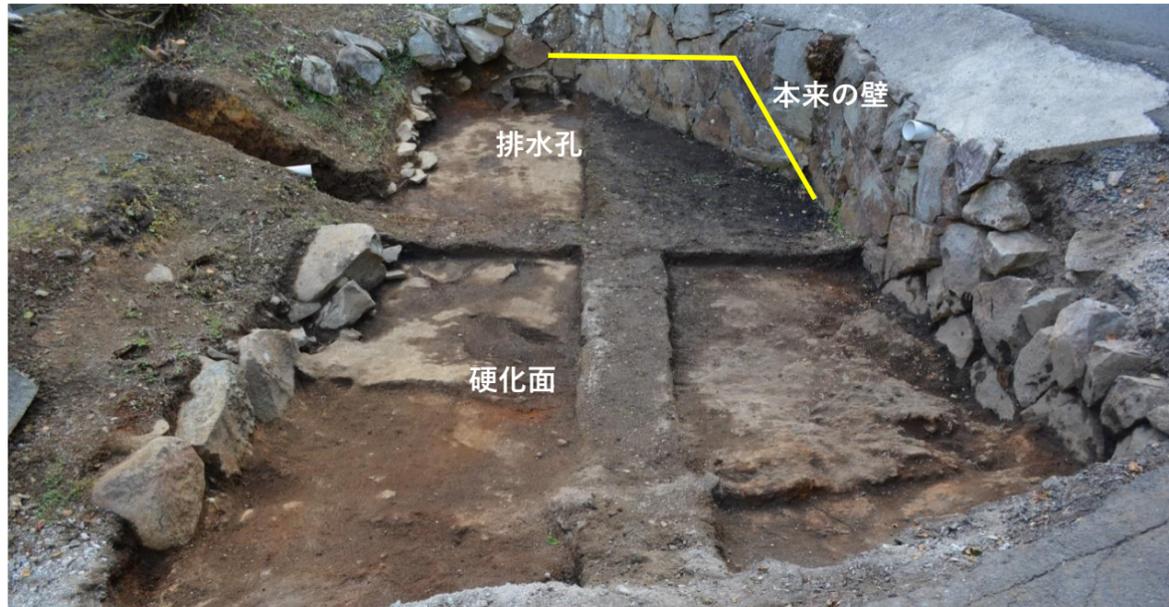
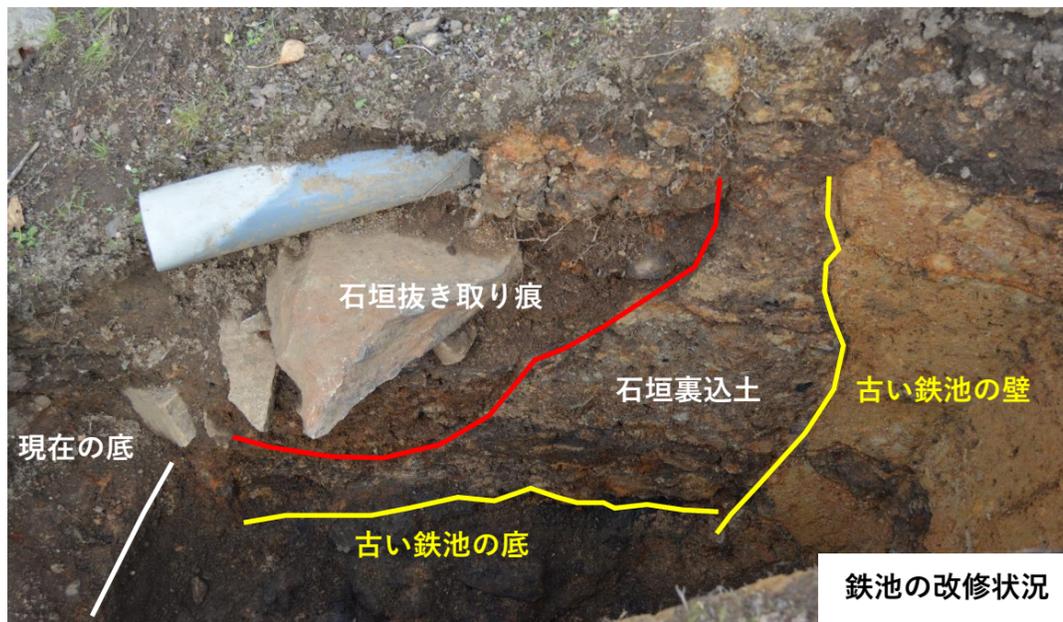
市道で一部が埋められていますが、本来は平面形が長方形で、長さ7m以上・幅3mの規模がありました。底は鉤を破碎する大銅場に向かって次第に高くなります。池の底は、鉤を冷やす際に鉄分が全面に沈着し、硬化しています。高殿側の石垣の下では、水を抜く際に使う排水孔も確認されました。

現在の鉄池は、石垣で囲まれていますが、元は違っていたようです。池の側面を調べたところ、現在の底よりも下にも硬化面がありました。これは、古い鉄池の底に当たり、この段階には石垣はなかったのです。鉄池は、改修を受けながら使われました。

鉄池は、製鉄炉から取り出された鉤（けら：鉄のかたまり）を水で冷やす施設です。

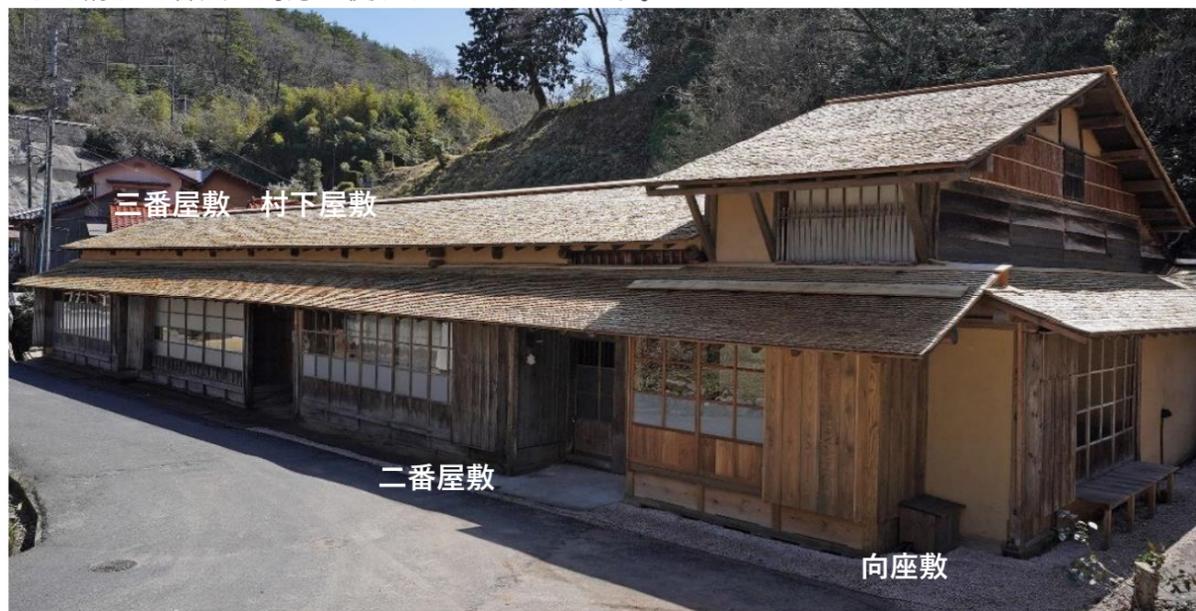
三軒長屋は、幕末から明治時代初期に建てられました。東から順に二番屋敷、村下屋敷、三番屋敷がつながる建物です。二番屋敷には田部家事務方の二番手代、村下屋敷はたたら製鉄の技師長であった村下（むらげ）、三番屋敷は三番手代住んでいました。

二番屋敷の西側にある向座敷は、2階建てで、漢詩の書かれた建具などが使われています。高殿の製鉄作業がよく見えるところに位置していることから、明治時代、菅谷たたらを訪れた客人の対応に使われていたようです。

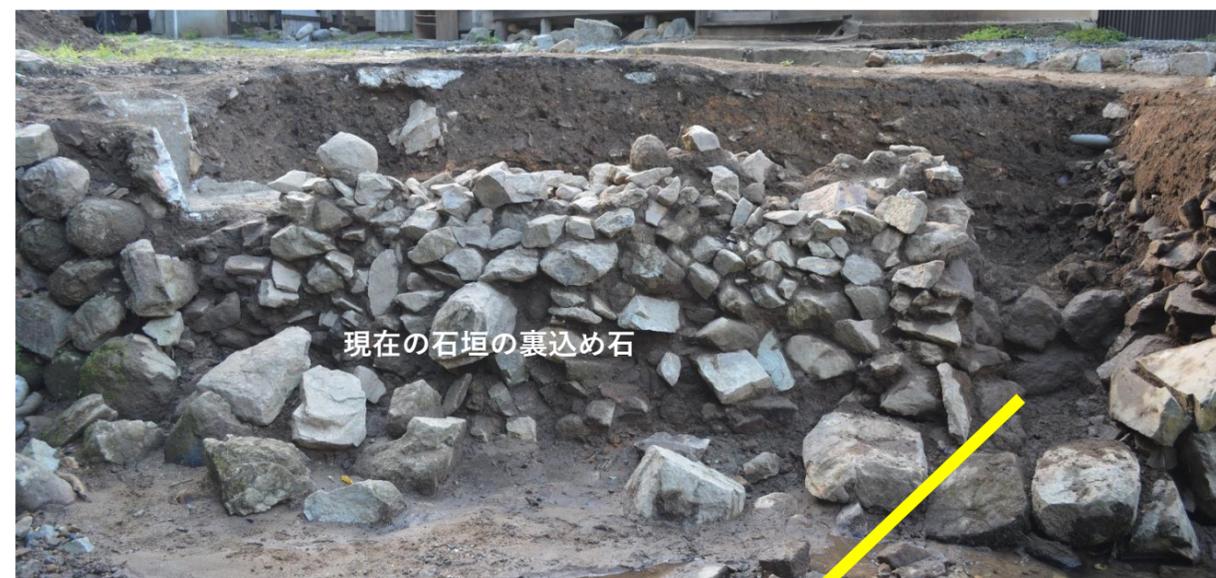
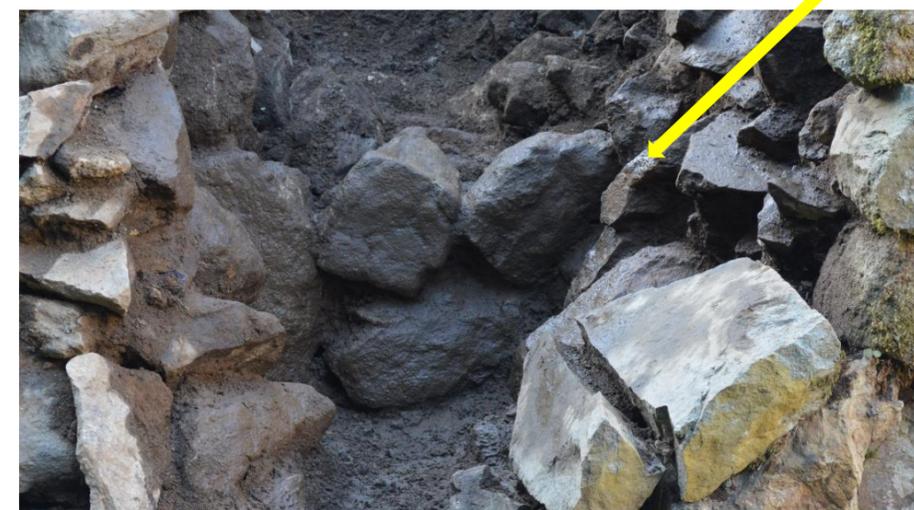
石垣は、地盤が軟弱な川辺に築かれているため、胴木（どうぎ）と呼ばれる丸太を敷いてから、積み上げられています。崩落は、この胴木が流失した部分で起こりました。

三軒長屋は、菅谷川沿いに位置することから、敷地の周囲に石垣が築かれています。この石垣の一部が水害によって崩落したことから、修理工事を行う前に、石垣の構造を確認するため発掘調査を行いました。
