## 2．三軒長屋敷地の石垣

## 菅谷たたら山内発掘調査現地説明会資料

雲南市教育委員会

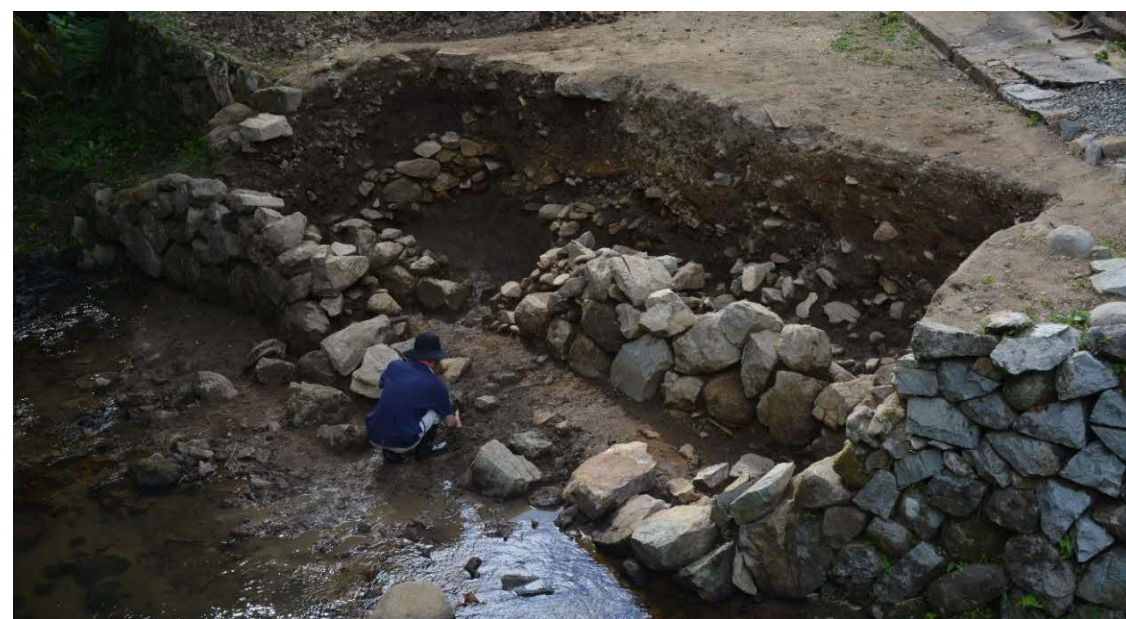
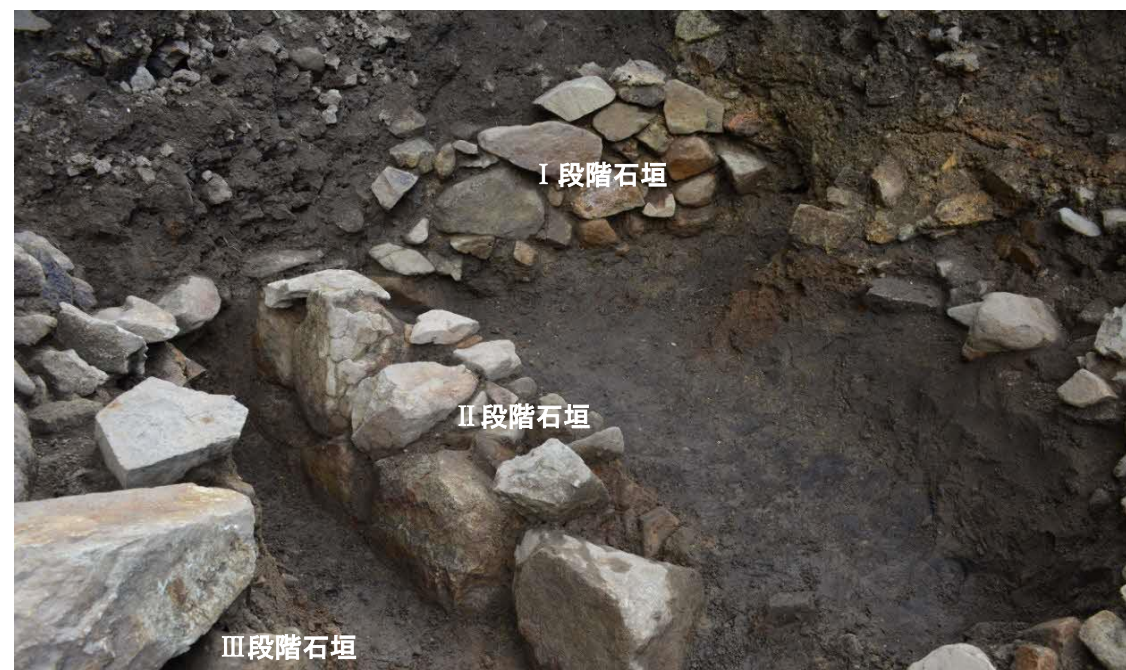
三軒長屋は、田部家事務方の手代や技師長であった村下（むらげ）の住まいでした。敷地の周囲には、石垣が築かれており、現在のものも含め3段階にわたり構築されたことがわかりました。現在の石垣（Ⅲ段階）は、近代の陶磁器が出土しており、明治時代のもものとみられます。この石垣の約1.3m内側では、平行するように古い石垣（Ⅱ段階）が確認できました。さらにこれに直交する石垣（Ⅰ段階）も確認されており、これらは江戸時代のもと考えられます。現在は一面の広い平坦地となっている三軒長屋の敷地は、川辺に石垣を構築しながら次第に広げられてきたのです。

三軒長屋敷地護岸の石垣

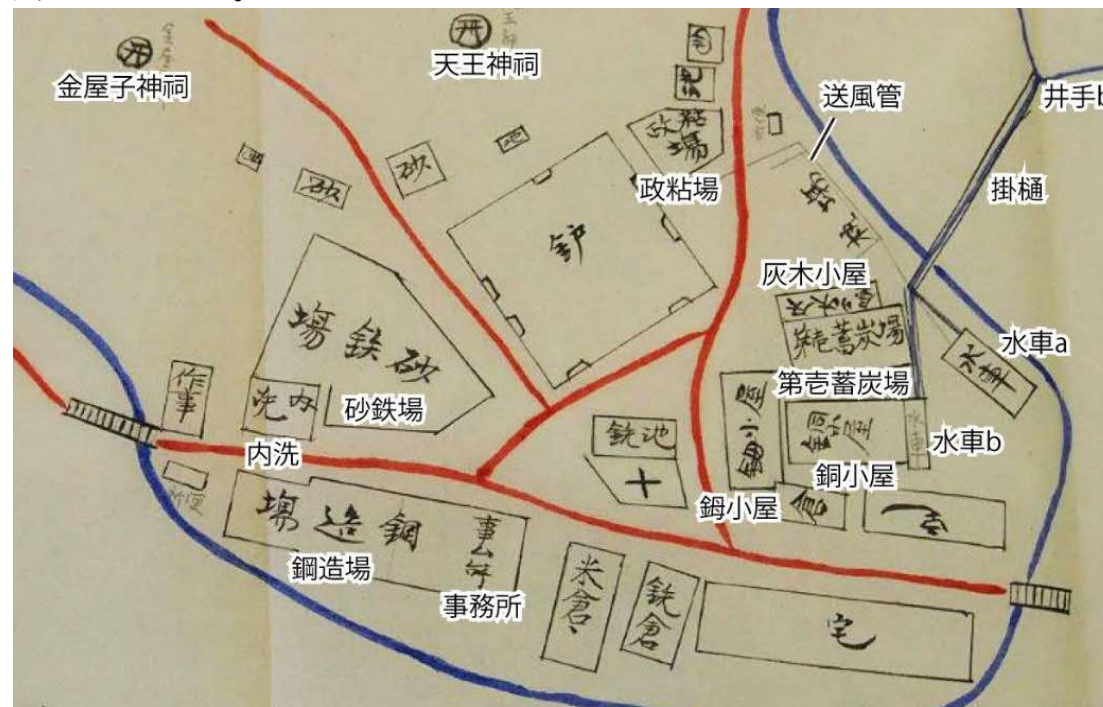
水車鞆が導入された明治39年（1906）～大正12年（1923）の山内を描いたとみられる「菅谷製鋼所平面図」には、高殿に近いところに「第壱蓄炭場」が記録されています。昭和14年（1939）からの出雲製鋼操業時にも、同じ位置に大炭小屋があり、昭和40年代までは残っていました。

「菅谷製鋼所平面図」（田部家蔵）

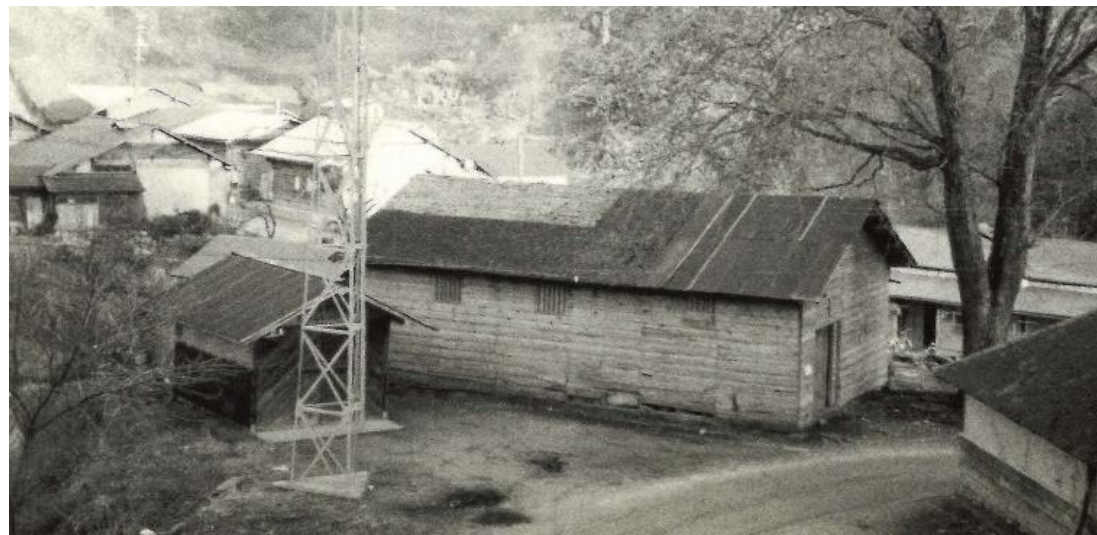
昭和40年代まで残っていた大炭小屋

上層の炭層は、出雲製鋼操業時のものとみられます。大炭小屋は、記録より長さ11m・幅6mほどであったことがわかり、現在も建物南辺の石列が露出しています。この石列は下層木炭層の上に敷かれた整地層に伴うものであり、田部家の大炭小屋跡を整地した後に構築されたことが明らかになりました。

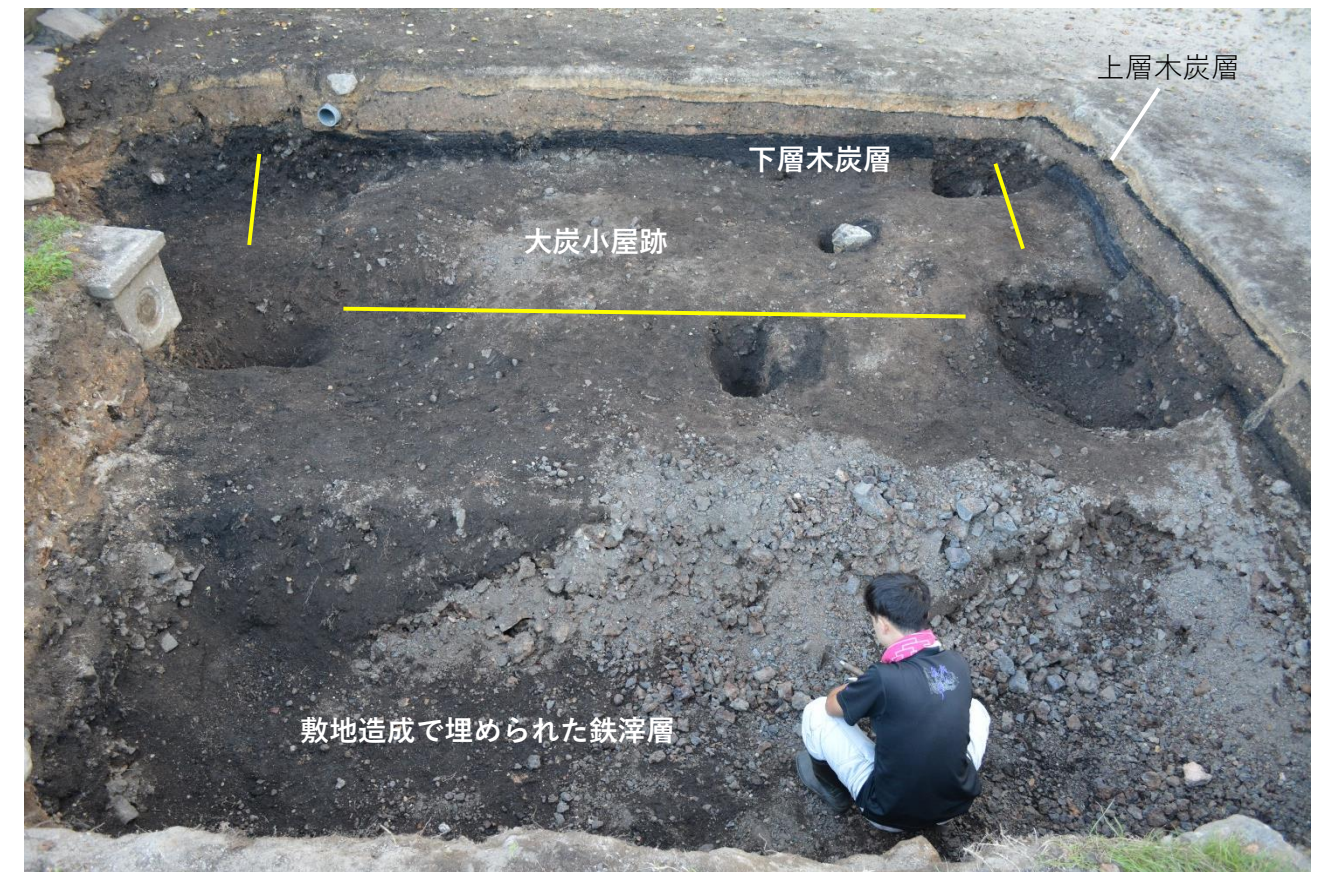
発掘調査では、大炭小屋に蓄えられた木炭の痕跡である炭層が上下2層になって確認されました。下層は田部家操業時のものとみられ、建物は地面に穴を掘り柱を立てた掘立柱です。撤去された際に柱を抜き取った痕跡が残っており、調査地点は大炭小屋の東端に当たります。柱穴は、桁方向に1間、梁方向に2間分確認でき、幅4mほどの建物であったと考えられます。炭層は厚いところで15cmほど残っています。

田部家操業期の大炭小屋跡
