### 3. 内洗場跡・水路跡

## 菅谷たたら山内発掘調査現地説明会資料

雲南市教育委員会

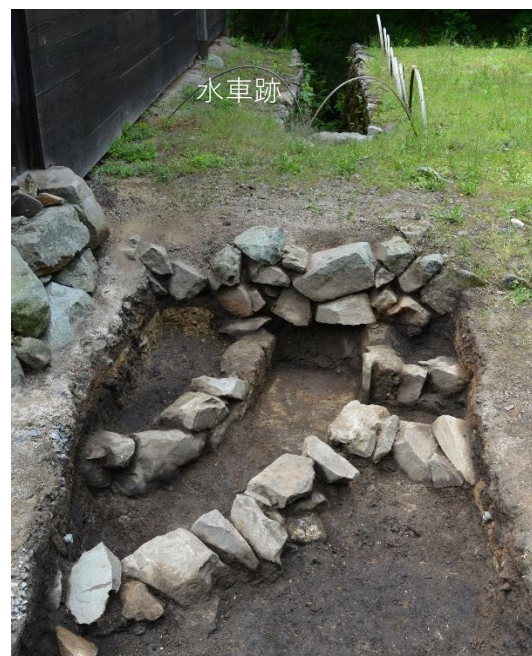
内洗場の南側では、水車へ導水する石組みの水路跡が確認されました。水車は、元小屋の棟続きにあった中銅場・小銅場のもので、鋳を小割にする銅と呼ばれる重りを吊り上げる動力として使われました。

水車の水路跡

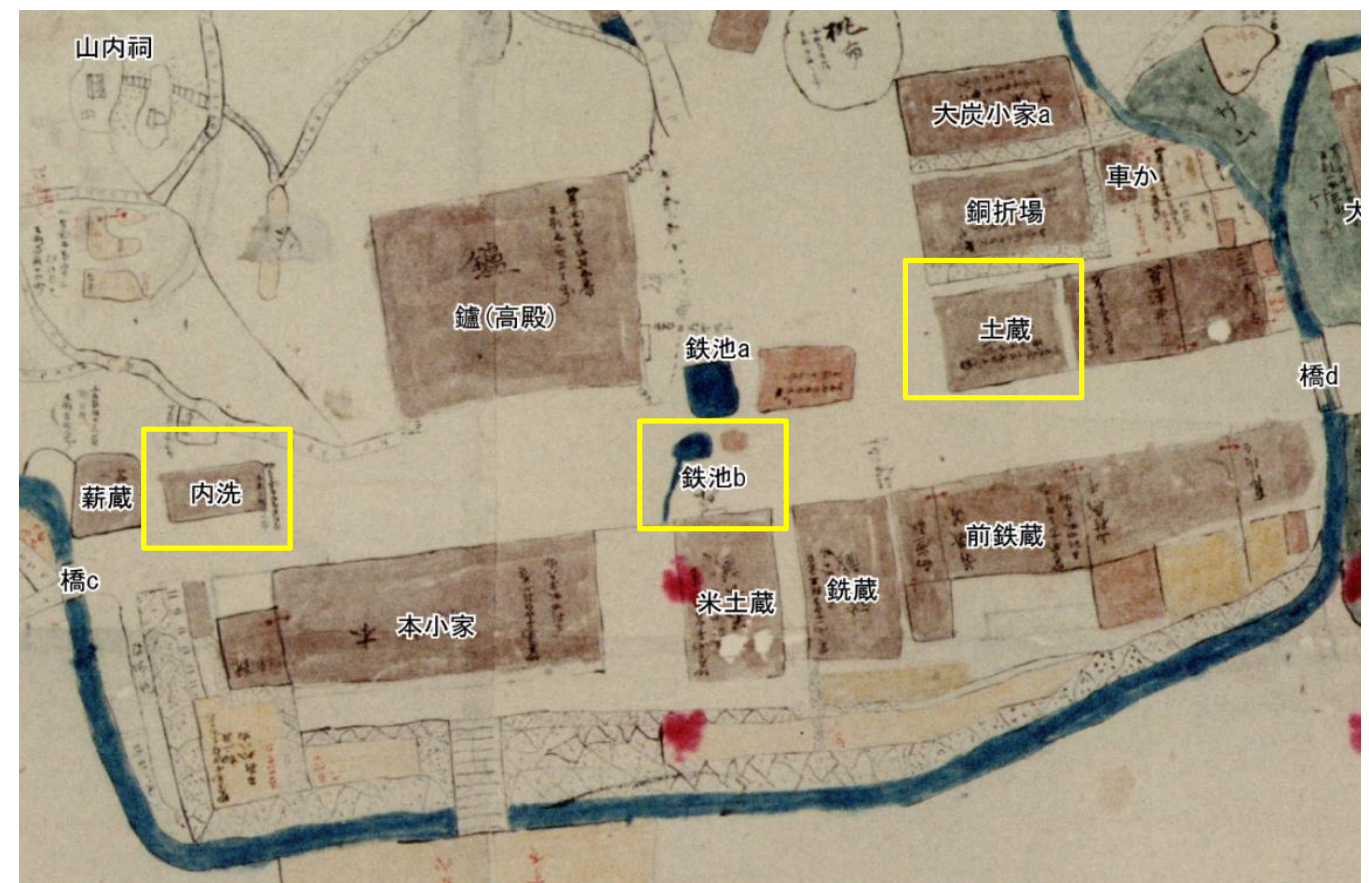
発掘調査地点の位置（田部家文書「菅谷鉦山内絵図」）※黄色枠が調査箇所

雲南市教育委員会では、菅谷たたら山内のうち土蔵跡と鉄池跡b、内洗場跡の発掘調査を行いました。調査の結果、土蔵の規模、鉄池bの新旧2段階にわたる構築状況、内洗場を覆う建物などが明らかになりました。

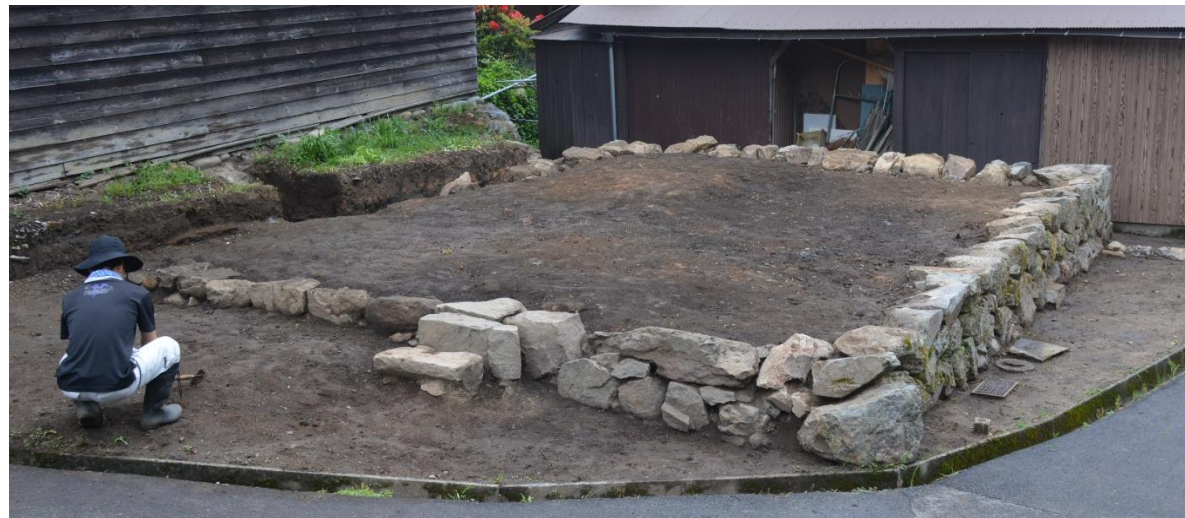
土蔵は、田部家文書によれば、「曾木葺 間口三間半 奥行二間半」と記録されています。調査の結果、土蔵の基壇は割石積みで、梁行5.4m（3間）・桁行7.2m（4間）の規模がありました。土蔵は、明治30年代頃とみられる絵図に記載されており、昭和初期頃までは残っていたようです。

土蔵跡

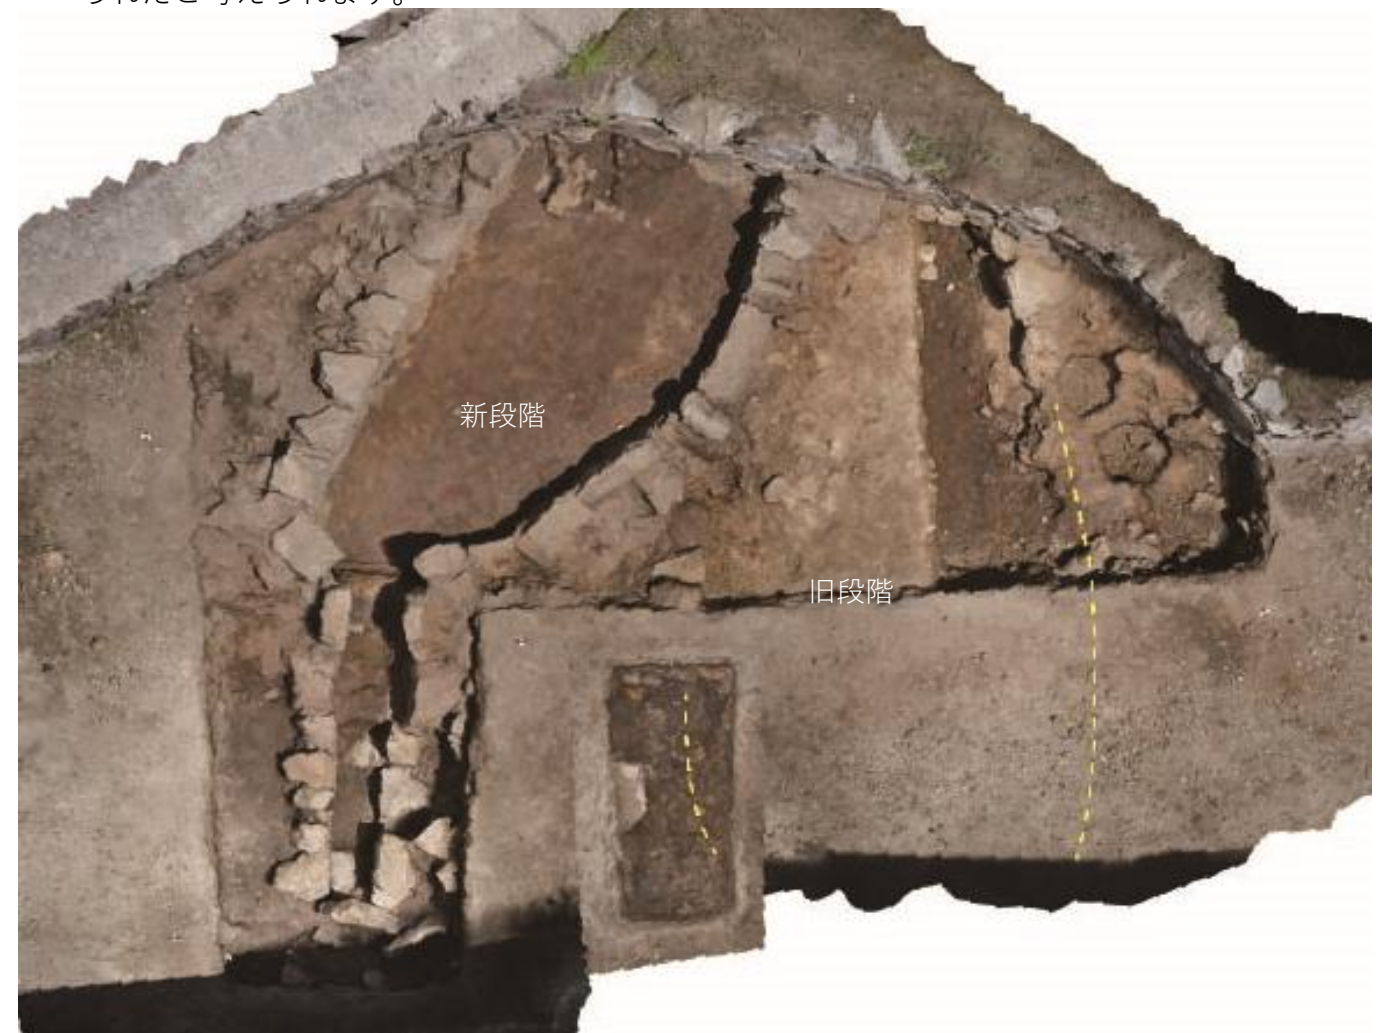
調査の結果、鉄池bは新旧2段階にわたって、構築されたことがわかりました。旧段階の池は、石の多くが抜き取られていますが、幅2.4mの規模があります。新段階の池は、旧段階一部を壊して構築されており、長さ3.2m・幅1.7m・深さ0.6mです。北側の短辺には鉄池aの排水口と繋がる給水口があります。中膨らみになった石組みが水路へと続く部分には、堰板をはめる溝があり、水を溜める機能をもっていました。鋳を冷やす鉄池aより導水されているためか、池の底は鉄分が厚く固着しています。

旧段階の池は規模が大きく、復原すれば米蔵の前まで延んでいます。米蔵が建設される明治10年（1877）以前の施設であったとみられ、米蔵が建てられた際に新段階の池が造られたと考えられます。

鉄池b跡の構築状況
