# 能登半島地震を踏まえた島根原子力発電所の 確認結果について

2024年7月

中国電力株式会社

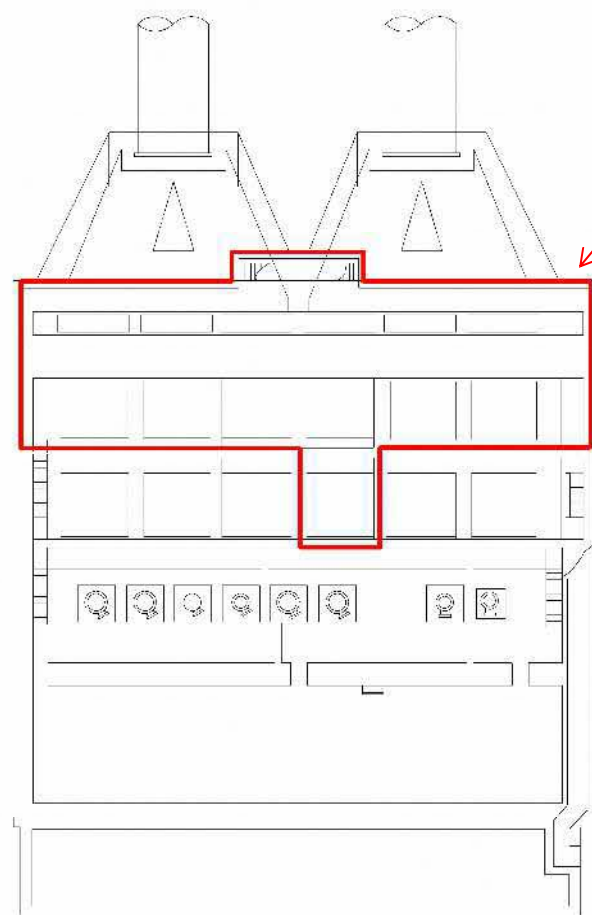
1号機 放水槽防潮壁の傾き

| 項目 | 志賀原子力発電所 | 島根原子力発電所2号機 |
|---|---|---|
| 6.<br>防潮壁の傾き | <ul style="list-style-type: none"> <li><u>放水槽の周囲（全周約108m）に津波対策として設置した鋼製の防潮壁（高さ4m）の南側壁が、地震の影響により数cm 程度傾斜</u><br/>（傾きが確認された南側の壁以外の壁は健全であり、倒壊の恐れなし）</li> </ul> <p>【別紙1－1参照】</p> | <ul style="list-style-type: none"> <li>島根2号機取水槽除じん機エリアの周囲（全周約102m）に津波対策として志賀原子力発電所の防潮壁に相当する鋼製の防水壁（高さ；2.5m～3.5m）を設置</li> <li>当該防水壁は、岩着である取水槽に支持され、<u>基準地震動Ssに対して耐震性を有する設計としており、有意な傾きは発生せず、倒壊の恐れはなく、浸水防止機能を維持</u></li> </ul> <p>【別紙1－2参照】</p> |

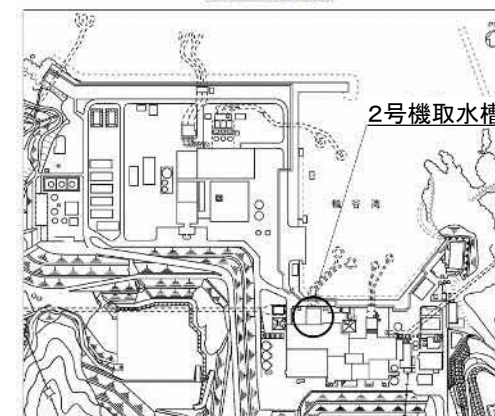
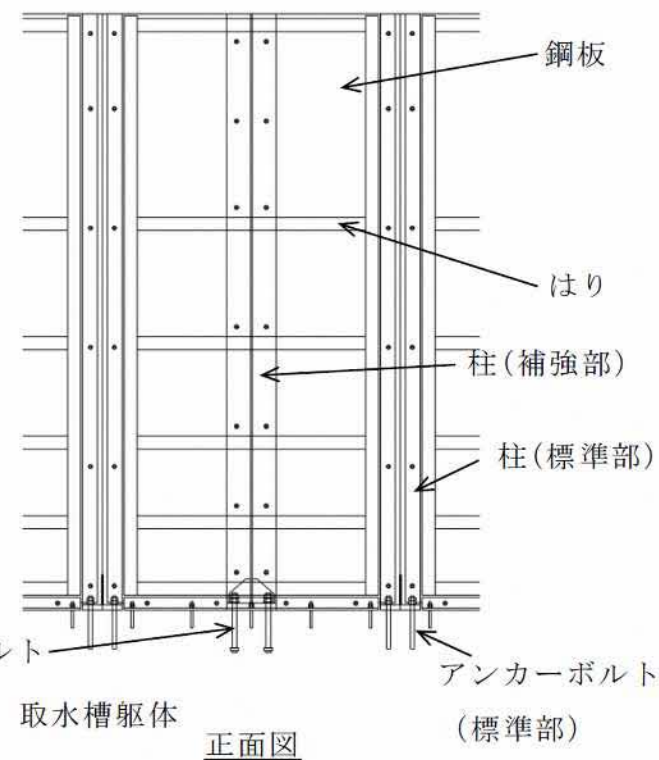
2号機取水槽 平面図

取水槽除じん機エリア防水壁
