定期点検調査（その1） 橋梁諸元

点検日： 2017年10月17日

橋 梁 番 号	050002	径 間 数	2	事務所名	吉田総合センター	点 検 者	㈱荒谷建設コンサルタント
フリガナ	アヲハラバシ			所在地	雲南市吉田町吉田～雲南市吉田町吉田	責任者	福田 真佐夫
橋 梁 名	栗原橋					路線名	金屋子神社線

定期点検調書（その3） 橋梁状況写真

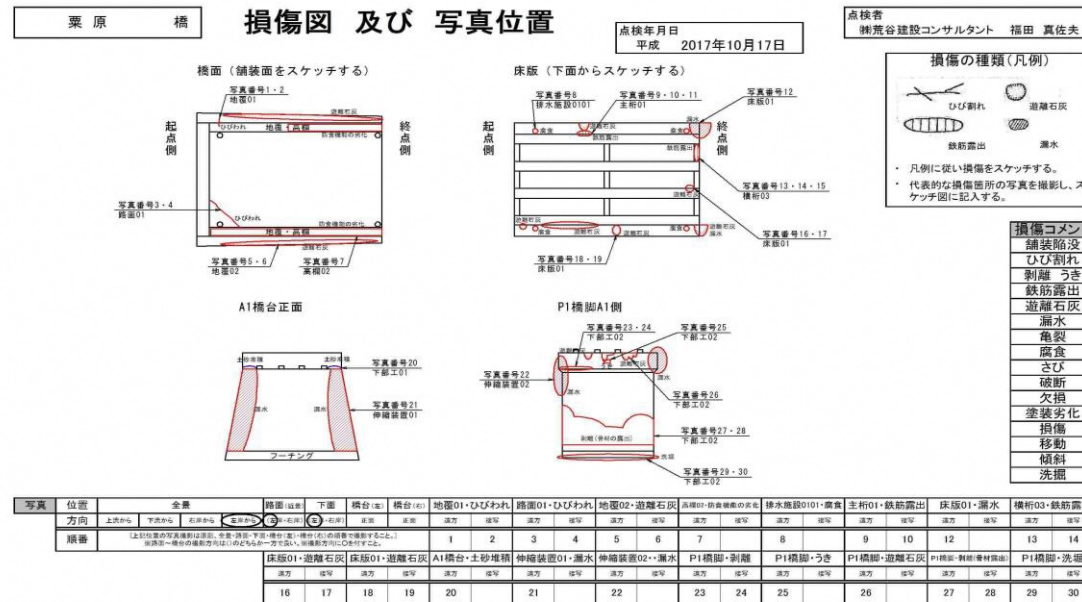
橋梁 番号	050002	フリガナ	アヲハラバシ	径間 番号	1	所在地	雲南市吉田町吉田 ～雲南市吉田町吉 田	路線名	金屋子神社線	事務所名	吉田総合センター
		橋梁名	栗原橋

判定区分		変状の種類
床版	Ⅱ	遊離石灰
主桁	Ⅰ	鉄筋露出
横桁	Ⅰ	鉄筋露出
橋台・橋脚	Ⅲ	剥離、洗掘
支承	Ⅰ	
排水施設	Ⅱ	腐食
伸縮装置	Ⅱ	漏水
高欄・地覆	Ⅰ	遊離石灰
路面	Ⅰ	ひびわれ

コ メ ン ト	<p>(上部工) 主溝(PI管)と上部床版との接続部から溢漏を石が生じている。橋面から水が流出していると考えられるため、経過観察を行う。</p> <p>(下部工) 橋脚柱の上流側及び下流側の側面に著しい割傷(骨材露出)が生じている。洪水時の流水・流石・石等の衝突によりさらに割傷が進行する恐れがあることから早期に修繕が必要である。橋脚には底板下に洗掘も生じており、これも洪水時にさらに洗掘が進行する可能性があることから、詳細調査により形状・構造を確認し、洗掘対策を実施する必要がある。</p> <p>(補修施設) 排水溝・底版が露出している箇所があり、橋面より排水性は低いと観察されるため、経過観察とする。</p> <p>(伸縮装置) 簡易な目地材程度の伸縮であるので、非排水効果はなく桁下に雨水が発生している。</p>	仮観測判定
	<p>Ⅰ</p> <p>Ⅱ</p> <p>Ⅲ</p> <p>Ⅳ</p>

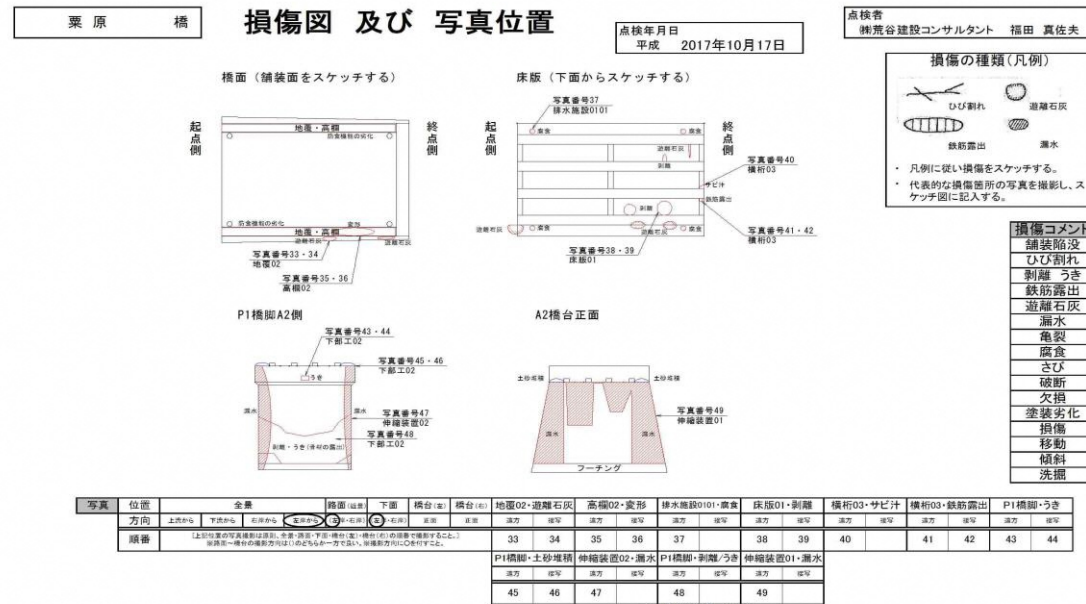
橋梁 番号	050002	フリガナ	アワハラバシ	径間 番号	2	所在地	雲南市吉田町吉田 ～雲南市吉田町吉田	路線名	金屋子神社線	事務所名	吉田総合センター
		橋梁名	栗原橋

判定区分		変状の種類
床版	I	
主桁	I	
横桁	II	サビ汁・鉄筋露出
橋台・橋脚	III	剥離
支承	I	
排水施設	II	腐食
伸縮装置	II	漏水
高欄・地覆	II	防食機能の劣化、変形
路面	I

コ メ ン ト 欄	<p>(上部工) 掘削にササ付が生じており、経過観察を要し。刺蝟(骨材露出)が生じている。洪水時の流水・流木・石等の衝突によりさらに刺蝟が進行する恐れがあることから早期に補修が必要である。</p> <p>(排水施設) 排水管に腐食が発生しているが、古い損傷でもり進行性は低いと観察されるため経過観察とする。</p> <p>(伸縮装置) 簡易な目地材程度の伸縮であるので、非排水効果はなく桁下に漏水が発生している。</p> <p>(高欄) ケーブルのレール部に変形、防食機能の劣化が生じている。</p>	<p>仮総合判定</p>
		<p>I II</p>
		<p>III IV</p>
