雲南市保健・福祉施設等個別施設計画

別冊 個別施設の状態等

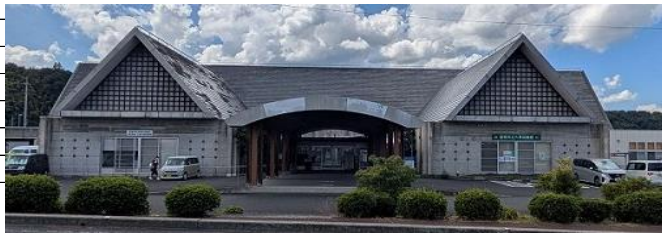
1. 雲南市大東町地域福祉センター

所在地	大東町
構造	RC造、一部S造
階数	地上1階
整備年度	H9
延床面積	2,547 m ²
担当課	大東総合センター市民福祉課

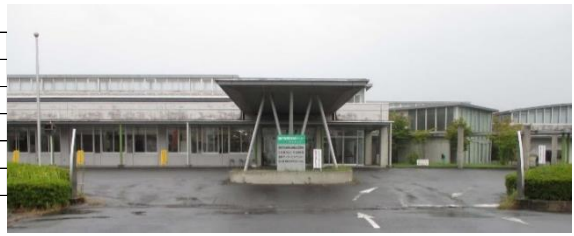
2. 雲南市加茂健康福祉センター

所在地	加茂町
構造	RC造
階数	地上1階
整備年度	H11
延床面積	2,725 m ²
担当課	加茂総合センター市民福祉課

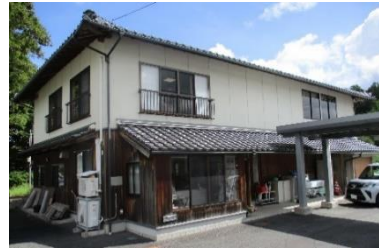
3. 雲南市生き甲斐と創造の作業場

所在地	木次町
構造	木造2階建て
階数	地上2階
整備年度	H11
延床面積	279㎡
担当課	木次総合センター市民福祉課

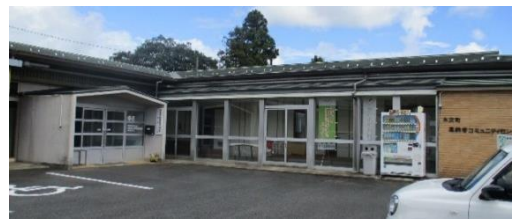
6. 雲南市木次町高齢者コミュニティセンター

所在地	木次町
構造	鉄筋コンクリート造 (RC)
階数	地上1階
整備年度	S55
延床面積	475 ㎡
担当課	木次総合センター市民福祉課

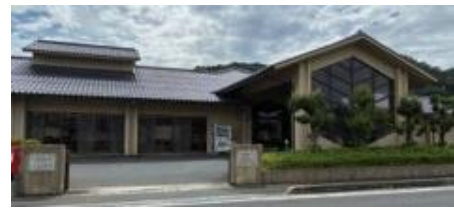
7. 雲南市三刀屋健康福祉センター

所在地	三刀屋町
構造	鉄筋コンクリート造(RC)
階数	地上1階
整備年度	H8
延床面積	2,179 m ²
担当課	三刀屋総合センター市民福祉課

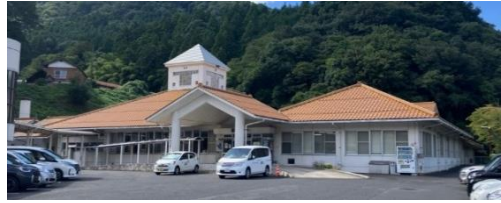
10. 雲南市掛合健康福祉センター・雲南市掛合高齢者福祉センター

所在地	掛合町
構造	鉄筋コンクリート造(RC)
階数	地上1階
整備年度	H3
延床面積	319㎡
担当課	掛合総合センター市民サポート課

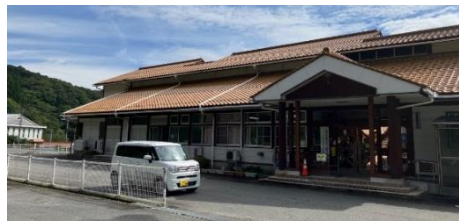
11. 雲南市入間コミュニティセンター

所在地	掛合町
構造	木造
階数	地上1階
整備年度	H3
延床面積	598㎡
担当課	掛合総合センター市民サポート課

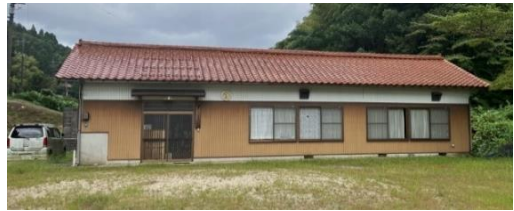
12. 雲南市掛合町ミニ福祉センター

所在地	掛合町
構造	木造
階数	地上1階
整備年度	H3
延床面積	93 m ²
担当課	掛合総合センター市民サポート課
