# 災害時のアスベスト飛散防止対策について

平成 30 年 7 月 20 日  
( 雲 南 市 )

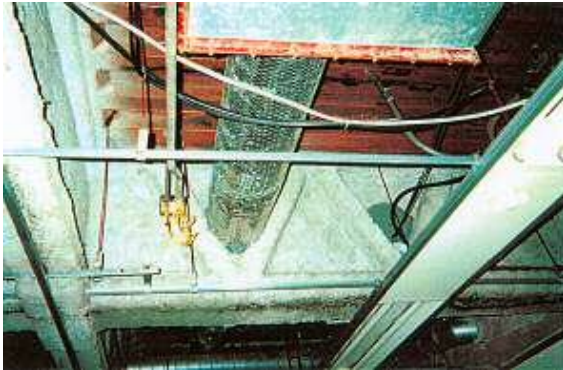
鉄骨造の梁・柱の耐火被覆

鉄骨造	鉄骨の耐火被覆（鉄骨全面に施工）
鉄骨造及び 鉄筋コンクリート造	機械室、ボイラー室、空調機室、電気室等 （石綿含有吹き付けの施工）
建築設備	空調機・温水等の配管（保温材）、 煙突等のライニング

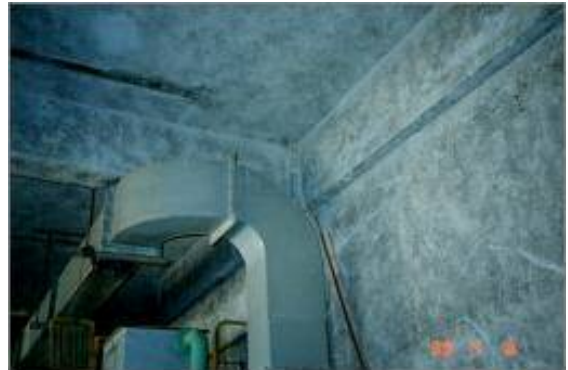
機械室の壁・天井の断熱

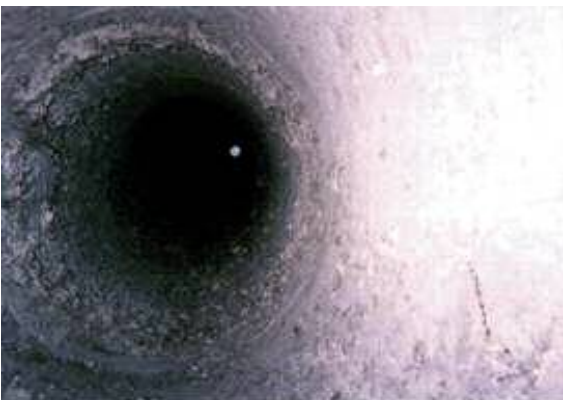
煙突の断熱材

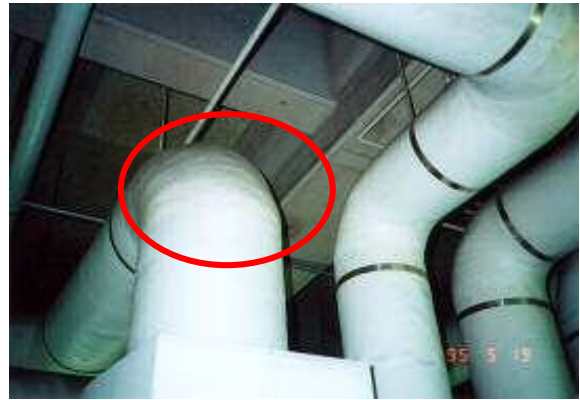
保温材（配管等）

- ② 断熱材や配管の保温材等についても、アスベストを含有するものが使用されていることがあるので、破損等の有無を確認する。

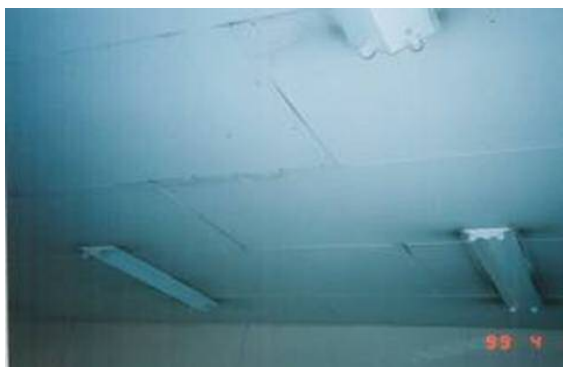
天井のスレート板

- ③ その他アスベスト含有建材（成形板等）についても、建材の破損等により石綿が飛散するおそれがあることから、注意が必要。
