雲南市地震防災マップ (ゆれやすさマップ) (木次地区)

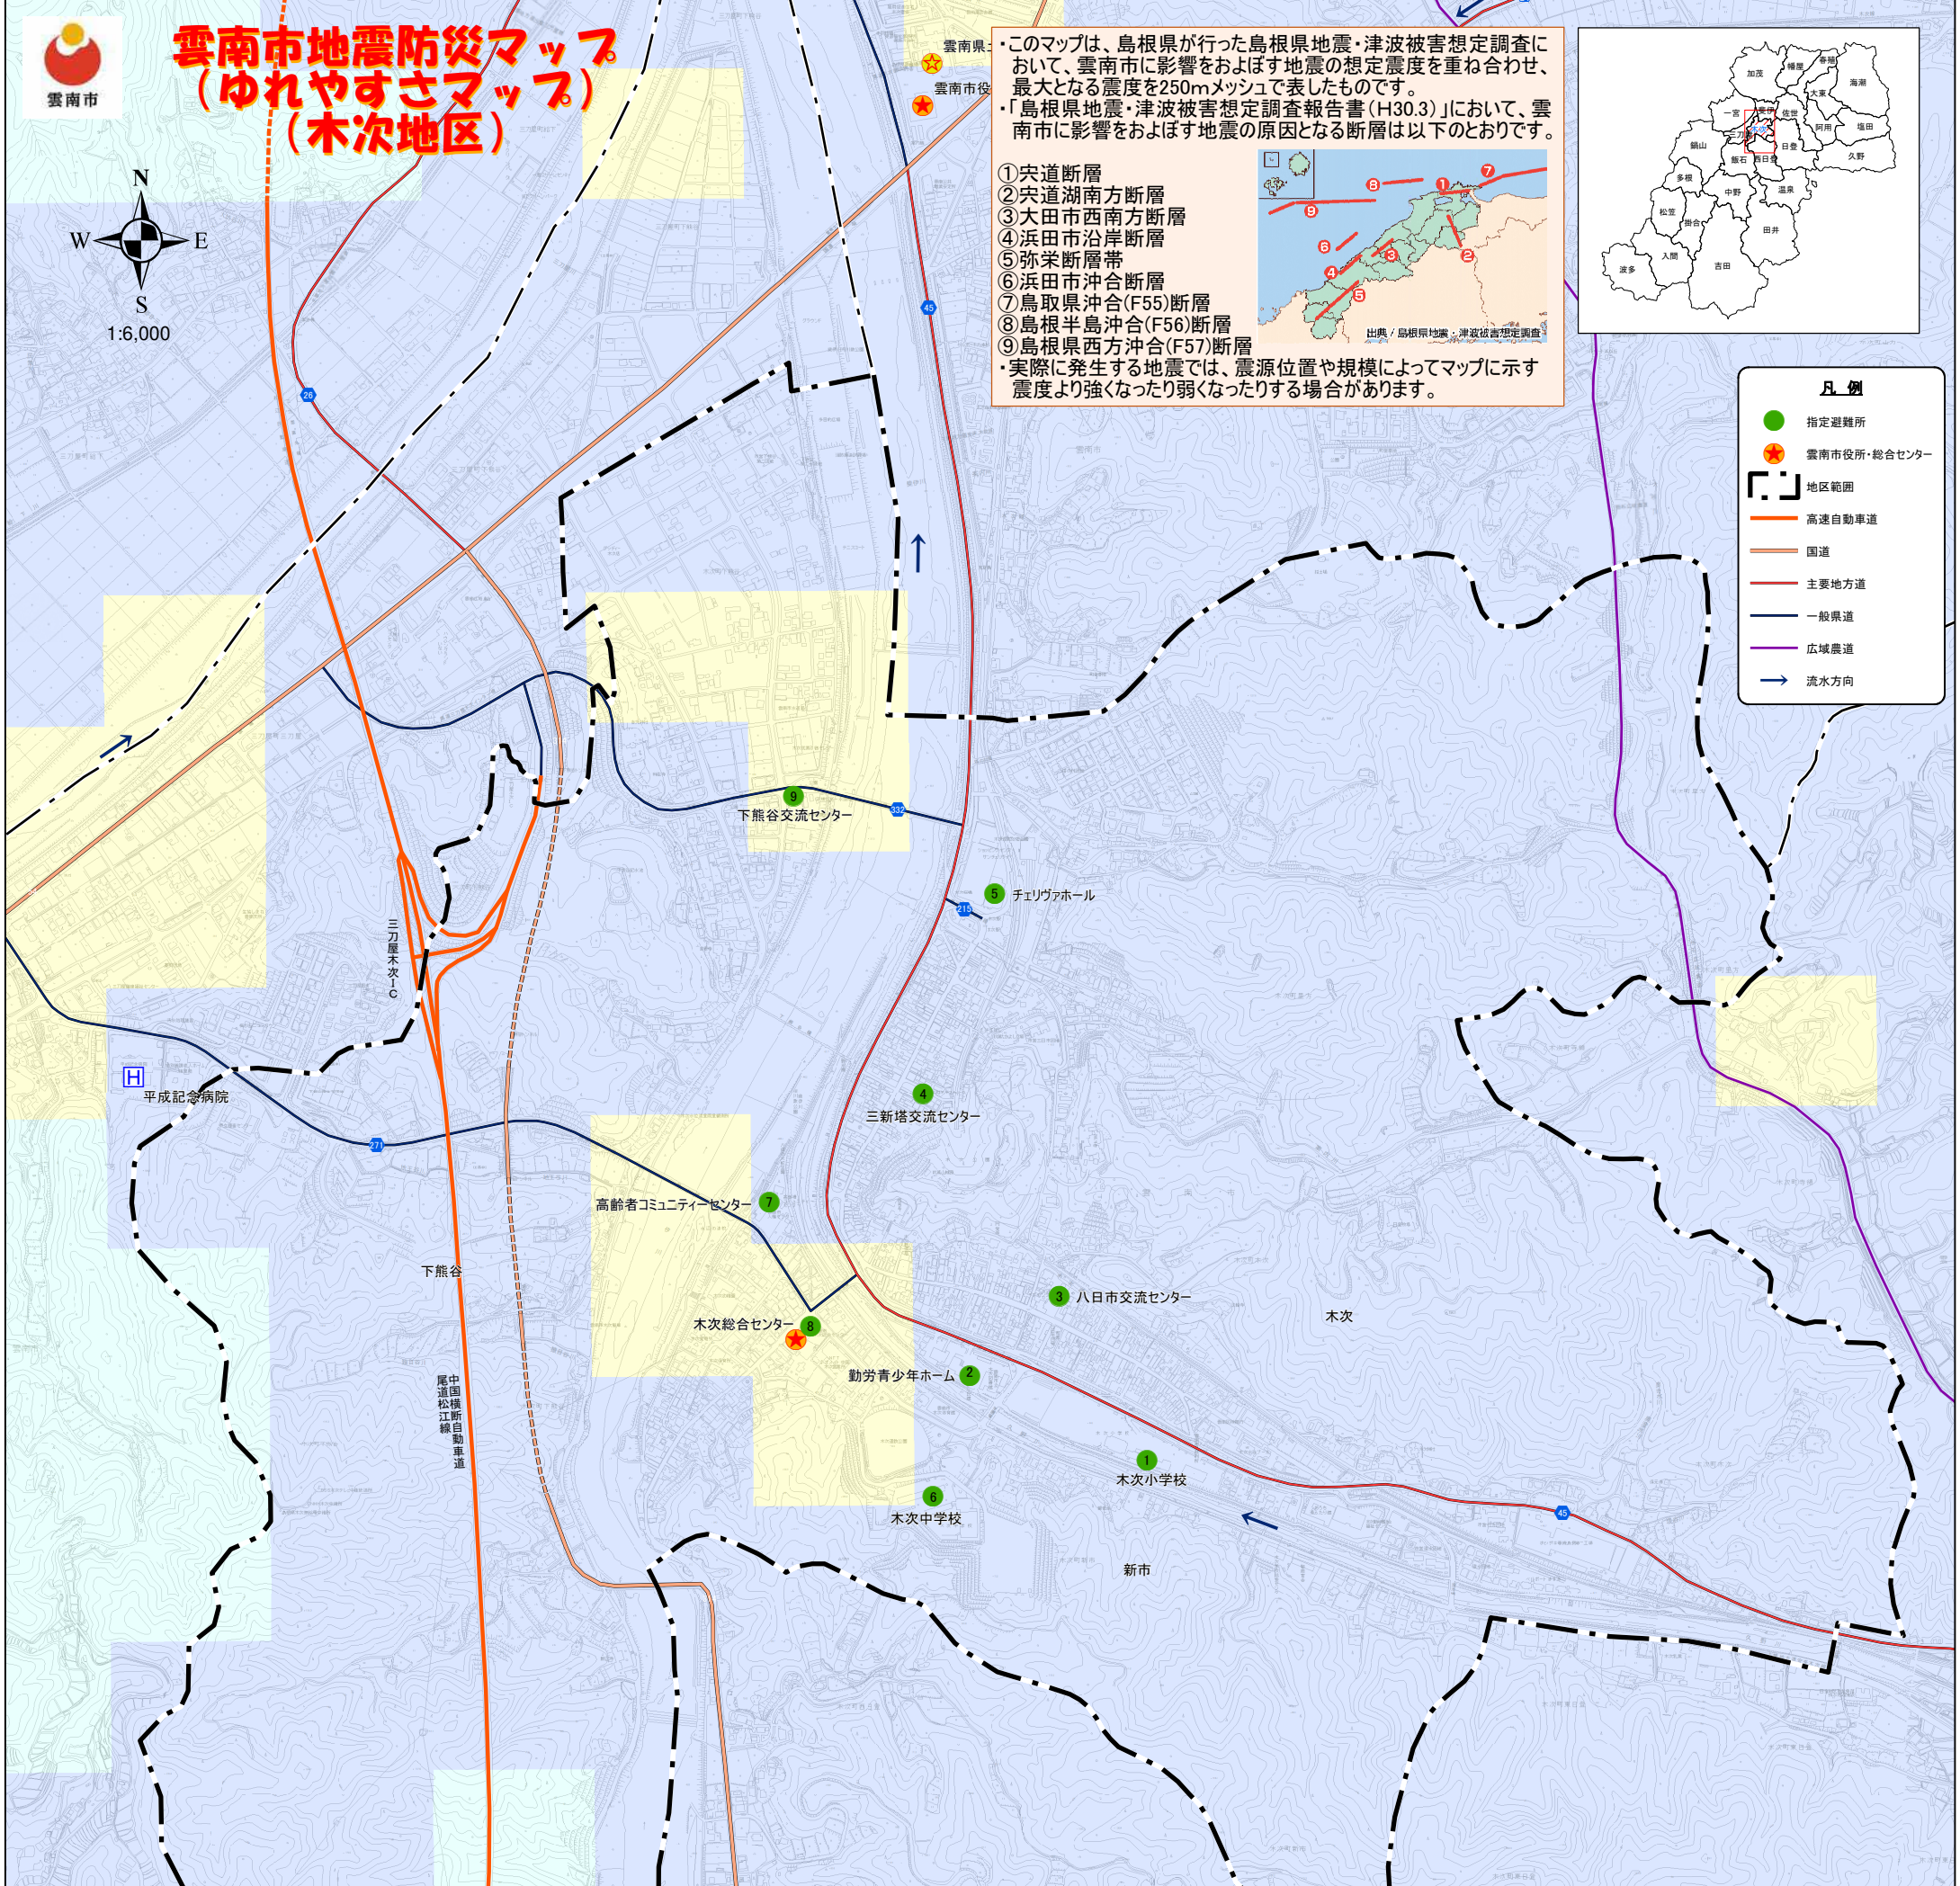
このマップは、島根県が行った島根県地震・津波被害想定調査において、雲南市に影響をおよぼす地震の想定震度を重ね合わせ、最大となる震度を250mメッシュで表したものです。
 ・「島根県地震・津波被害想定調査報告書(H30.3)」において、雲南市に影響をおよぼす地震の原因となる断層は以下のとおりです。

想定震度	状況
6弱	耐震性の低い木造建物は、倒壊するものがある。
5強	固定していない家具が倒れることがある。補強されていないブロック塀が崩れることがある。
5弱	棚にある食器類や本が落ちることがある。固定していない家具が移動することがあり、不安定なものは倒れることがある。
4	座りの悪い置物が倒れることがある。
