# 雲南市地震防災マップ (ゆれやすさマップ) (三刀屋地区)

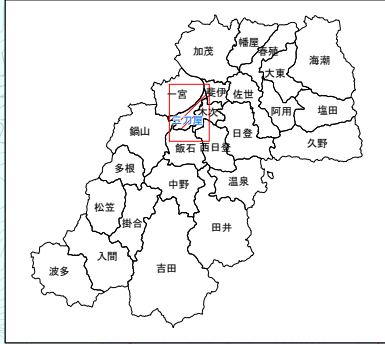
・このマップは、島根県が行った島根県地震・津波被害想定調査において、雲南市に影響をおよぼす地震の想定震度を重ね合わせ、最大となる震度を250mメッシュで表したものです。  
・「島根県地震・津波被害想定調査報告書(H30.3)」において、雲南市に影響をおよぼす地震の原因となる断層は以下のとおりです。

- ① 央道断層
- ② 央道湖南方断層
- ③ 大田市西南方断層
- ④ 浜田市沿岸断層
- ⑤ 弥栄断層帯
- ⑥ 浜田市沖合断層
- ⑦ 鳥取県沖合(F55)断層
- ⑧ 島根半島沖合(F56)断層
- ⑨ 島根県西方沖合(F57)断層

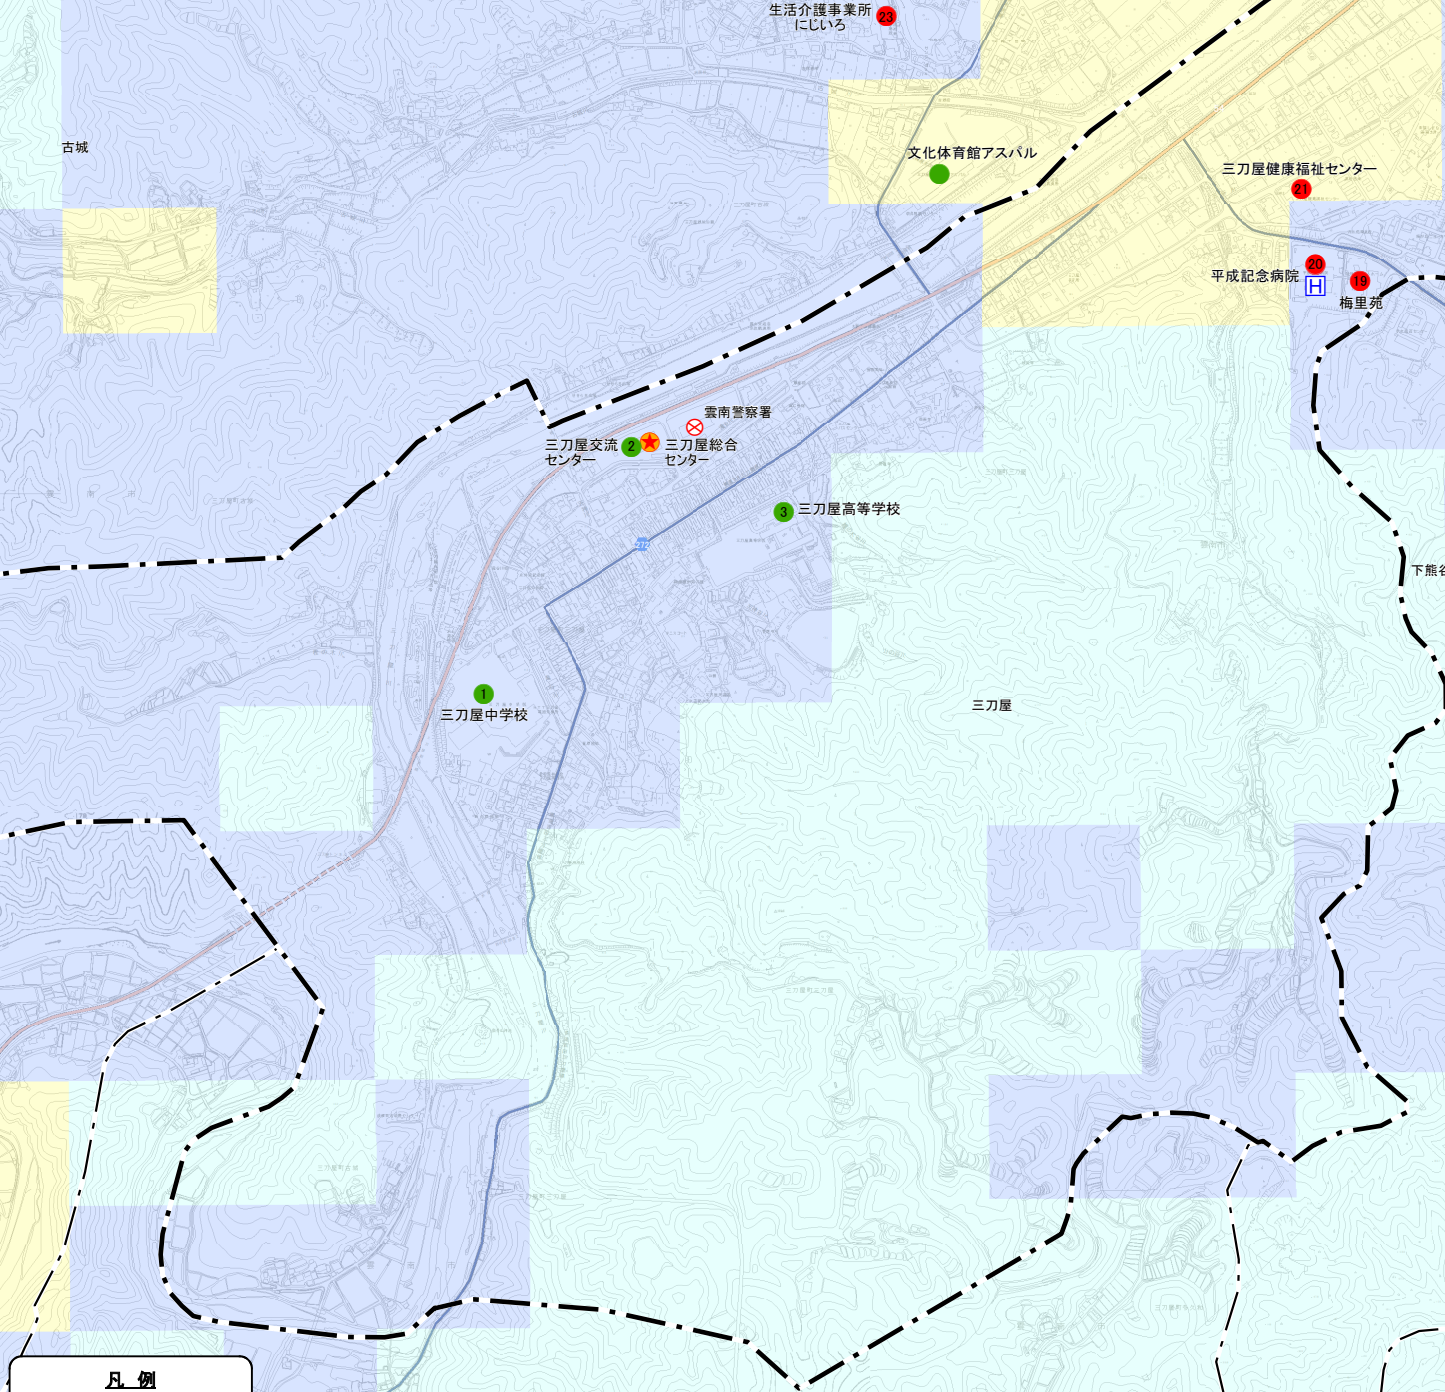
・実際に発生する地震では、震源位置や規模によってマップに示す震度より強くなったり弱くなったりする場合があります。
