雲南市地震防災マップ (ゆれやすさマップ) (塩田地区)

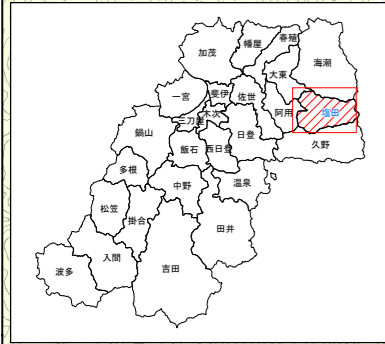
想定震度	状況
6弱	耐震性の低い木造建物は、倒壊するものがある。
5強	固定していない家具が倒れることがある。補強されていないブロック塀が崩れることがある。
5弱	棚にある食器類や本が落ちることがある。固定していない家具が移動することがあり、不安定なものは倒れることがある。
4	座りの悪い置物が倒れることがある。

このマップは、島根県が行った島根県地震・津波被害想定調査において、雲南市に影響をおよぼす地震の想定震度を重ね合わせ、最大となる震度を250mメッシュで表したものです。
 ・「島根県地震・津波被害想定調査報告書(H30.3)」において、雲南市に影響をおよぼす地震の原因となる断層は以下のとおりです。

・実際に発生する地震では、震源位置や規模によってマップに示す震度より強くなったり弱くなったりする場合があります。
